SCHEDA

OGTD - Definizione tipologica	cimitero
OGTN - Denominazione	Cimitero di Gaico

PVCS - Stato	ITALIA
PVCR - Regione	Marche
PVCP - Provincia	AP
PVCC - Comune	Roccafluvione
PVCL - Località	GAICO

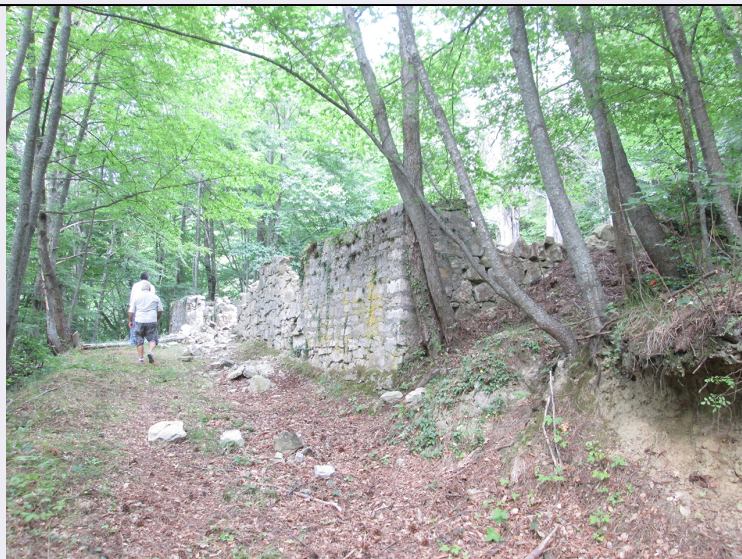
Il muro, unica struttura in elevazione, è stato molto danneggiato dal sisma. Presenta disgregazione della muratura in pietrame; superficie interessata: tra 1/3 e 2/3 (rilevamento danni post sisma 2016: 2017/07/25; tipo di visita: completa)
