SCHEDA

OGTD - Definizione tipologica	chiesa
OGTQ - Qualificazione	parrocchiale
OGTN - Denominazione	Chiesa di S. Giovanni Battista

PVCS - Stato	ITALIA
PVCR - Regione	Marche
PVCP - Provincia	AP
PVCC - Comune	Roccafluvione
PVCL - Località	PESATURO

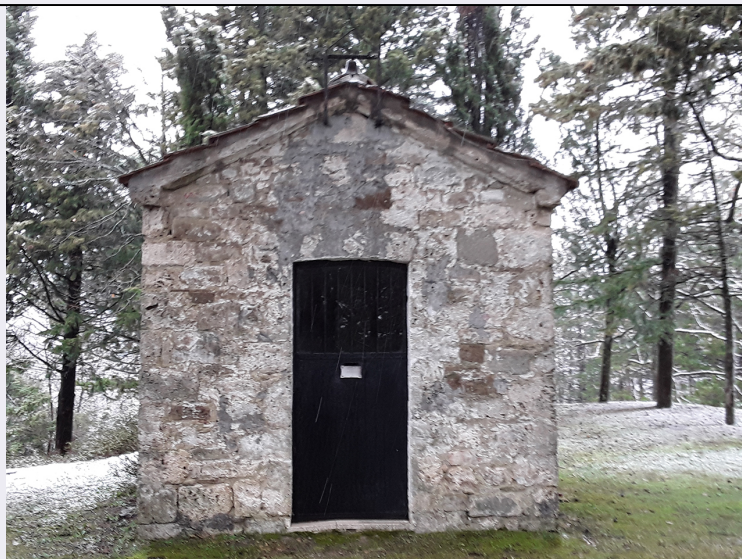
STCC - Stato di conservazione	mediocre
STCO - Indicazioni specifiche	La chiesa è sita in zona completamente isolata e disabitata; è stato impossibile accedere all'interno pertanto il giudizio di agibilità è da considerarsi limitatamente a quanto osservabile dall'esterno; limitate lesioni esistenti precedenti al sisma (rilevamento danni post sisma 2016: 2017/03/07; tipo di visita: solo dall'esterno)
STC - STATO DI CONSERVAZIONE	
STCR - Riferimento alla parte	facciata
STCO - Indicazioni specifiche	meccanismi nel piano della facciata: danno moderato; ribaltamento della facciata: assenza di danno; meccanismi nella sommità della facciata: assenza di danno
STC - STATO DI CONSERVAZIONE	
STCR - Riferimento alla parte	copertura
STCC - Stato di conservazione	danno lieve
STCO - Indicazioni specifiche	presenza di meccanismi negli elementi di copertura
STC - STATO DI CONSERVAZIONE	
STCR - Riferimento alla parte	pareti laterali

STCC - Stato di conservazione	danno moderato
STCO - Indicazioni specifiche	presenza di meccanismi di taglio delle pareti laterali (risposta longitudinale)
STC - STATO DI CONSERVAZIONE	
STCR - Riferimento alla parte	aula
STCO - Indicazioni specifiche	risposta trasversale dell'aula: assenza di danno
US - UTILIZZAZIONI	
USA - USO ATTUALE	
USAD - Uso	in disuso
USO - USO STORICO	
USOD - Uso	chiesa
TU - CONDIZIONE GIURIDICA E VINCOLI	
CDG - CONDIZIONE GIURIDICA	
CDGG - Indicazione generica	proprietà Ente religioso cattolico
CDGS - Indicazione specifica	Diocesi di Ascoli Piceno
DO - FONTI E DOCUMENTI DI RIFERIMENTO	
FTA - DOCUMENTAZIONE FOTOGRAFICA	
FTAX - Genere	documentazione allegata
FTAP - Tipo	fotografia digitale (file)
