SCHEDA

ACSE - Ente	U.C.C.R. Marche
ACSC - Codice	2375_044064
ACSS - Specifiche	scheda II livello elaborata nell'ambito del rilevamento danni post sisma (validazione: 2017/04/07)

OGTD - Definizione tipologica	chiesa
OGTQ - Qualificazione	parrocchiale
OGTN - Denominazione	Chiesa di S. Maria Maddalena

PVCS - Stato	ITALIA
PVCR - Regione	Marche
PVCP - Provincia	AP
PVCC - Comune	Roccafluvione
PVCL - Località	MONESTINO

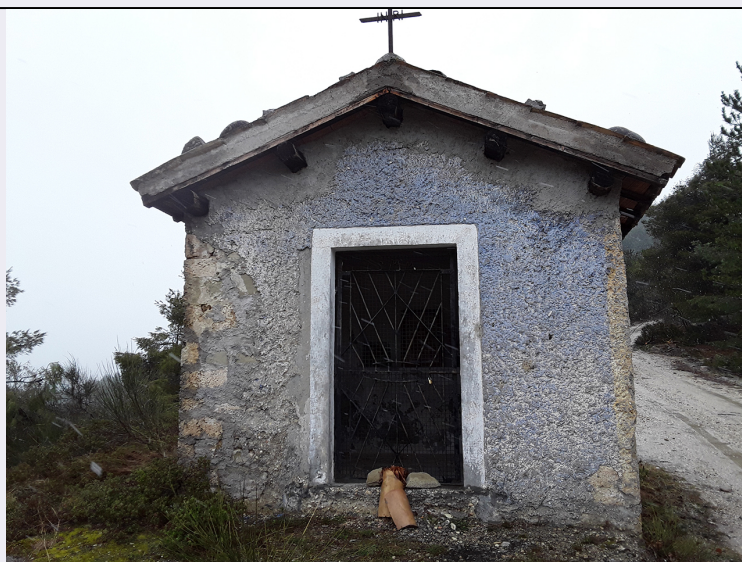
SVCC - Genere	in muratura
SVCQ - Qualificazione del genere	in pietrame
CP - COPERTURE	
CPF - CONFIGURAZIONE ESTERNA	
CPFG - Genere	a tetto
CPFF - Forma	a capanna
CPC - STRUTTURA E TECNICA	
CPCT - Struttura primaria	travi in legno
CPM - MANTO DI COPERTURA	
CPMT - Tipo	coppi
CO - CONSERVAZIONE	
STC - STATO DI CONSERVAZIONE	
STCR - Riferimento alla parte	intero bene
STCC - Stato di conservazione	mediocre
STCO - Indicazioni specifiche	chiesa agibile (rilevamento danni post sisma 2016: 2017/03/07; tipo di visita: solo dall'esterno causa chiusura chiesa)
STC - STATO DI CONSERVAZIONE	
STCR - Riferimento alla parte	facciata
STCO - Indicazioni specifiche	ribaltamento della facciata: assenza di danno; meccanismi nella sommità della facciata: assenza di danno; meccanismi nel piano della facciata: danno lieve
STC - STATO DI CONSERVAZIONE	
STCR - Riferimento alla parte	aula
STCC - Stato di conservazione	danno lieve
STCO - Indicazioni specifiche	risposta trasversale dell'aula

STC - STATO DI CONSERVAZIONE	
STCR - Riferimento alla parte	pareti laterali
STCC - Stato di conservazione	danno lieve
STCO - Indicazioni specifiche	meccanismi di taglio (risposta longitudinale)
STC - STATO DI CONSERVAZIONE	
STCR - Riferimento alla parte	copertura
STCC - Stato di conservazione	danno moderato
STCO - Indicazioni specifiche	meccanismi negli elementi di copertura/ pareti laterali dell'aula
