# SCHEDA

OGTD - Definizione tipologica	volte di contenimento
OGTN - Denominazione	[Volte di contenimento di Via San Nicola]

PVCS - Stato	ITALIA
PVCR - Regione	Marche
PVCP - Provincia	MC
PVCC - Comune	Sant'Angelo in Pontano
PVCL - Località	SANT'ANGELO IN PONTANO
PVCI - Indirizzo	Via San Nicola

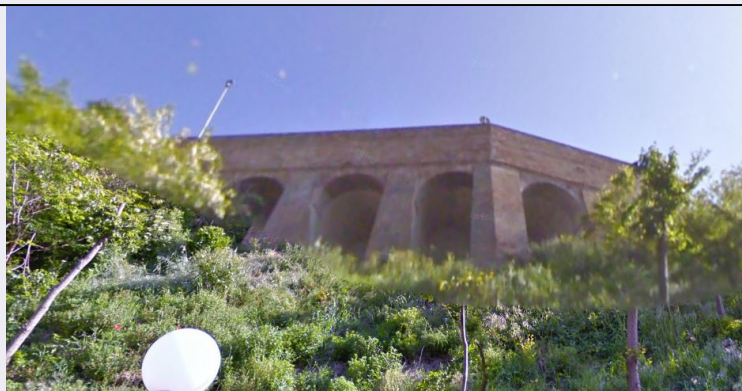
<b>FTAN - Codice identificativo</b>	1100371492_foto01
-------------------------------------	-------------------

<b>STCR - Riferimento alla parte</b>	volte
--------------------------------------	-------

<b>STCC - Stato di conservazione</b>	danno moderato
--------------------------------------	----------------

<b>STCO - Indicazioni specifiche</b>	Distacco della volta per una superficie inferiore a 1/3 (rilevamento danni post sisma del 2017/03/09).
--------------------------------------	--
