OGTD - Definizione tipologica cappella

OGTN - Denominazione Cappella di S. Anna

| PVCC - Comune | Novalesa |

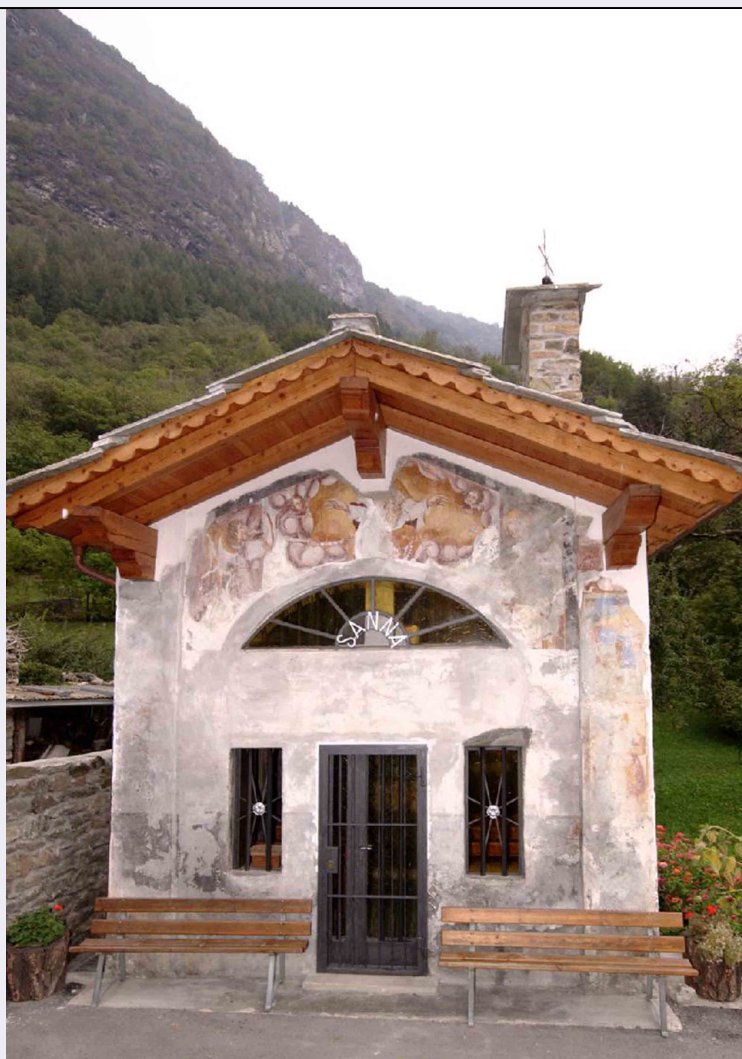
| IST - Configurazione strutturale primaria | edificio ad aula unica a pianta rettangolare con campanile posti in posizione angolare; strutture verticali in muratura in pietra intonacata e mista in pietra e ciottoli; strutture orizzontali costituite da volta a crociera; copertura a falde con orditura principale lignea, manto in lose di pietra, sporgente oltre la linea di facciata. La facciata è descritta lateralmente da lesene, il portale è affiancato da aperture rettangolari e sormontato da una larga finestra a lunetta, conserva tracce di affreschi |

| STCO - Indicazioni specifiche | Non è stato possibile effettuare il sopralluogo in situ (2017). Dalla documentazione fotografica contenuta nella scheda CEI (2010), l'edificio appare in discreto stato di conservazione, pur presentando, in facciata, diversi fenomeni di degrado che interessano anche le superfici decorate |

| RSTT - Tipo di intervento | Non è stato possibile effettuare il sopralluogo in situ (2017). L'edificio è stato sottoposto nel 1966 ad interventi di adeguamento liturgico e restauro, che hanno visto il rifacimento del pavimento e dell'altare e interventi di ritinteggiatura delle superfici interne. Dalla documentazione fotografica contenuta nella scheda CEI (2010) e dal confronto con quella della scheda cartacea del 1977 si osserva il rifacimento della copertura |
