# SCHEDA

OGT - OGGETTO	
OGTD - Definizione tipologica	palazzo
OGTQ - Qualificazione	privato
OGTN - Denominazione	Cicero

<b>PVC - LOCALIZZAZIONE GEOGRAFICO-AMMINISTRATIVA</b>	
PVCS - Stato	ITALIA
PVCR - Regione	Sicilia
PVCP - Provincia	SR
PVCC - Comune	Ferla
PVCL - Località	FERLA
PVCI - Indirizzo	corso Vittorio Emanuele III, 110

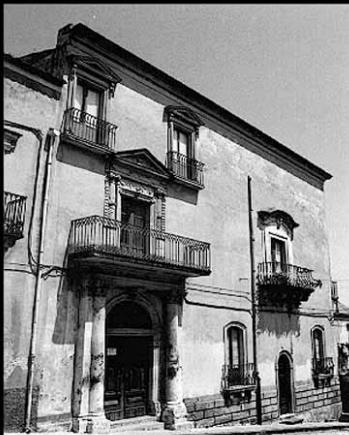
<b>FTAX - Genere</b>	documentazione allegata
<b>FTAP - Tipo</b>	fotografia digitale (file)
<b>FTAE - Ente proprietario</b>	CRICD - Centro Regionale per l'Inventario, Catalogazione e Documentazione
<b>FTAC - Collocazione</b>	archivio cartaceo/ digitale CRICD
<b>FTAN - Codice identificativo</b>	R1900115187_201
<b>FTAT - Note</b>	esterno - prospetto principale
<b>FTAF - Formato</b>	jpeg
