# SCHEDA

OGTD - Definizione tipologica	chiesa
OGTQ - Qualificazione	conventuale
OGTN - Denominazione	Chiesa di S. Maria della Libera - facciata

PVCS - Stato	ITALIA
PVCR - Regione	Campania
PVCP - Provincia	NA
PVCC - Comune	Napoli
PVCL - Località	NAPOLI
PVCI - Indirizzo	Piazzetta Belvedere, 115

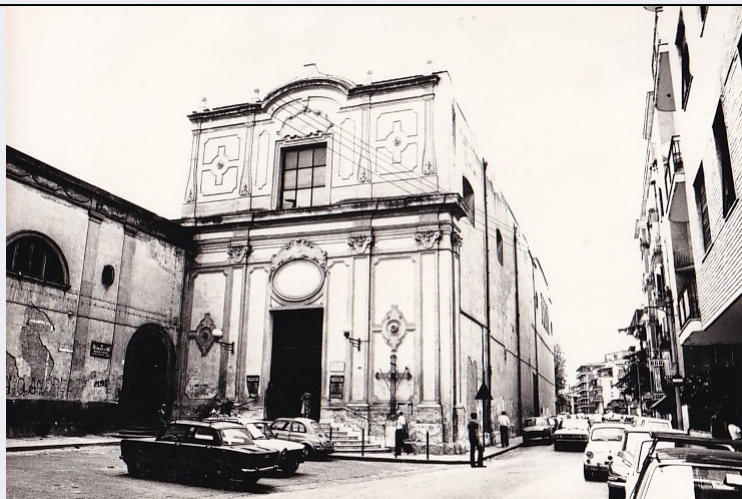
<b>REVS - Secolo</b>	XX
<b>SI - SPAZI</b>	
<b>SII - SUDDIVISIONE INTERNA</b>	
<b>SIIR - Riferimento</b>	intero bene
<b>SIIO - Tipo di suddivisione orizzontale</b>	livelli continui
<b>SIIN - Numero di piani</b>	1
<b>SIIV - Suddivisione verticale</b>	aula unica
<b>IS - IMPIANTO STRUTTURALE</b>	
<b>IST - Configurazione strutturale primaria</b>	La superficie è suddivisa in due parti da un massiccio cornicione aggettante che sovrasta a mò di architrave due coppie di lesene alle quali si alternano zone racchiuse in cornici stuccate. La parte inferiore, più alta, ospita un sobrio portone sormontato da una cornice ellittica in stucco: vi si accede mediante una breve rampa semiellittica che va restringendosi verso l'ingresso. Nella parte superiore si apre, al di sopra del cornicione e in corrispondenza dell'androne architravato un grosso vano rettangolare finestrato; al di sopra di questo si ripete il motivo ellittico delimitato da ricca decorazione in stucco. Anche a questo livello la superficie è trattata a zone. All'androne d'ingresso ed al finestrone corrisponde verticalmente un'impennata curvilinea del cornicione che delimita la copertura.

<b>DECT - Tipo</b>	trabeazione
<b>DECQ - Qualificazione del tipo</b>	con cornice modanata
<b>DECQ - Qualificazione del tipo</b>	aggettante
<b>DECM - Materiali</b>	stucco
<b>DEC - ELEMENTI DECORATIVI</b>	
<b>DECU - Ubicazione</b>	prospetto principale
<b>DECL - Collocazione</b>	esterna
<b>DECT - Tipo</b>	coronamento
<b>DECQ - Qualificazione del tipo</b>	mistilineo
<b>DECM - Materiali</b>	stucco
<b>CO - CONSERVAZIONE</b>	
<b>STC - STATO DI CONSERVAZIONE</b>	
<b>STCR - Riferimento alla</b>

<b>parte</b>	intero bene
<b>STCC - Stato di conservazione</b>	buono
<b>RS - RESTAURI</b>	
<b>RST - RESTAURI</b>	
<b>RSTR - Riferimento alla parte</b>	volte
<b>RSTI - Data inizio</b>	1933
<b>RSTT - Tipo di intervento</b>	La volta a botte, crollata, è sostituita da un solaio piano con travi in cemento armato.
<b>RST - RESTAURI</b>	
<b>RSTR - Riferimento alla parte</b>	intero bene
<b>RSTI - Data inizio</b>	1960
<b>RSTT - Tipo di intervento</b>	Il “fondo” viene slittato per allungare lo spazio.
<b>RST - RESTAURI</b>	
<b>RSTR - Riferimento alla parte</b>	intero bene
<b>RSTI - Data inizio</b>	anni '80
<b>RSTT - Tipo di intervento</b>	In seguito al terremoto dell'80, la chiesa è stata restaurata.
<b>US - UTILIZZAZIONI</b>	
<b>USA - USO ATTUALE</b>	
<b>USAR - Riferimento alla parte</b>	intero bene
<b>USAD - Uso</b>	chiesa
<b>USO - USO STORICO</b>	
<b>USOR - Riferimento alla parte</b>	intero bene
<b>USOC - Riferimento cronologico</b>	destinazione originaria
