# SCHEDA

OGTD - Definizione  
tipologica casa

OGTN - Denominazione casa civile abitazione e torre in via Cavour, 7

PVCC - Comune Alba

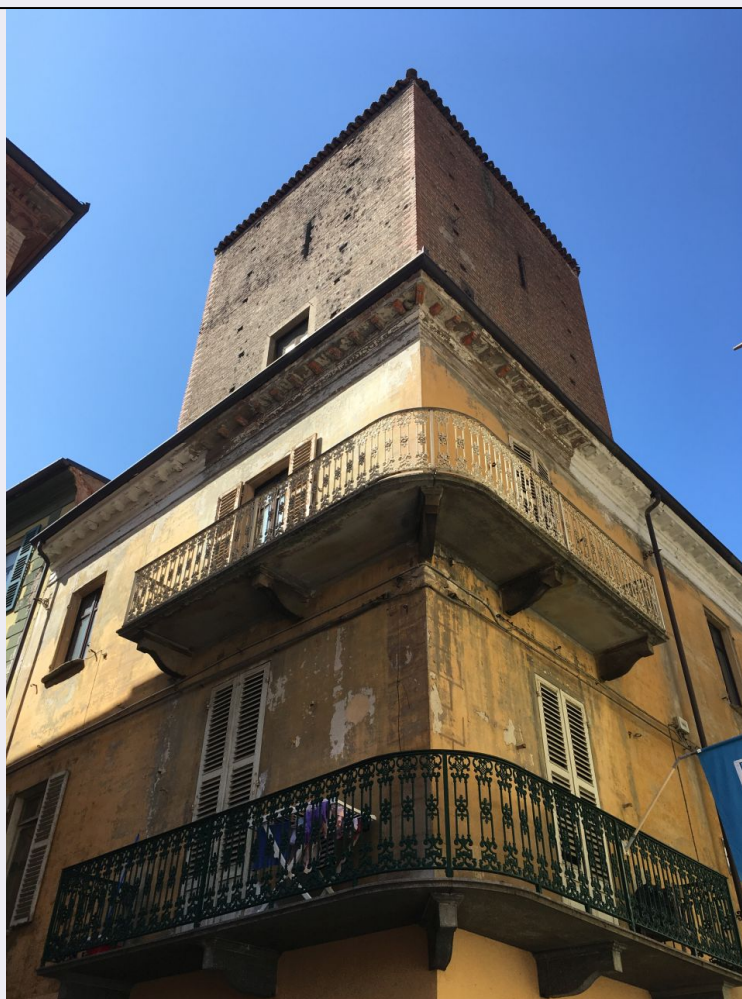
<b>STCR - Riferimento alla parte</b>	intero bene
<b>STCC - Stato di conservazione</b>	mediocre
<b>STCO - Indicazioni specifiche</b>	Sono visibili macchie, rinzaffi e umidità (2019).

<b>RST - RESTAURI</b>	
<b>RSTT - Tipo di intervento</b>	Come due dei tre piani dell’edificio sottostante, la torre non è oggetto di manutenzione (2019).
<b>US - UTILIZZAZIONI</b>	
<b>USA - USO ATTUALE</b>	
<b>USAD - Uso</b>	abitazione
<b>USA - USO ATTUALE</b>	
<b>USAD - Uso</b>	negozio
<b>USO - USO STORICO</b>	
<b>USOD - Uso</b>	casa-forte
<b>TU - CONDIZIONE GIURIDICA E VINCOLI</b>	
<b>CDG - CONDIZIONE GIURIDICA</b>	
<b>CDGG - Indicazione generica</b>	proprietà privata
<b>STU - STRUMENTI URBANISTICI</b>	
<b>STUT - Strumenti in vigore</b>	PRG/ zona A
<b>DO - FONTI E DOCUMENTI DI RIFERIMENTO</b>	
<b>FTA - DOCUMENTAZIONE FOTOGRAFICA</b>	
<b>FTAX - Genere</b>	documentazione allegata
<b>FTAP - Tipo</b>	fotografia digitale (file)
<b>FTAA - Autore</b>	Vergano, Alice
<b>FTAD - Data</b>	2019/09/11
<b>FTAE - Ente proprietario</b>	Soprintendenza Archeologia, Belle Arti e Paesaggio per le Province di Alessandria, Asti e Cuneo
