OGTD - Definizione tipologica casa

OGTN - Denominazione casa in via Bosio, 5

PVCC - Comune Alba

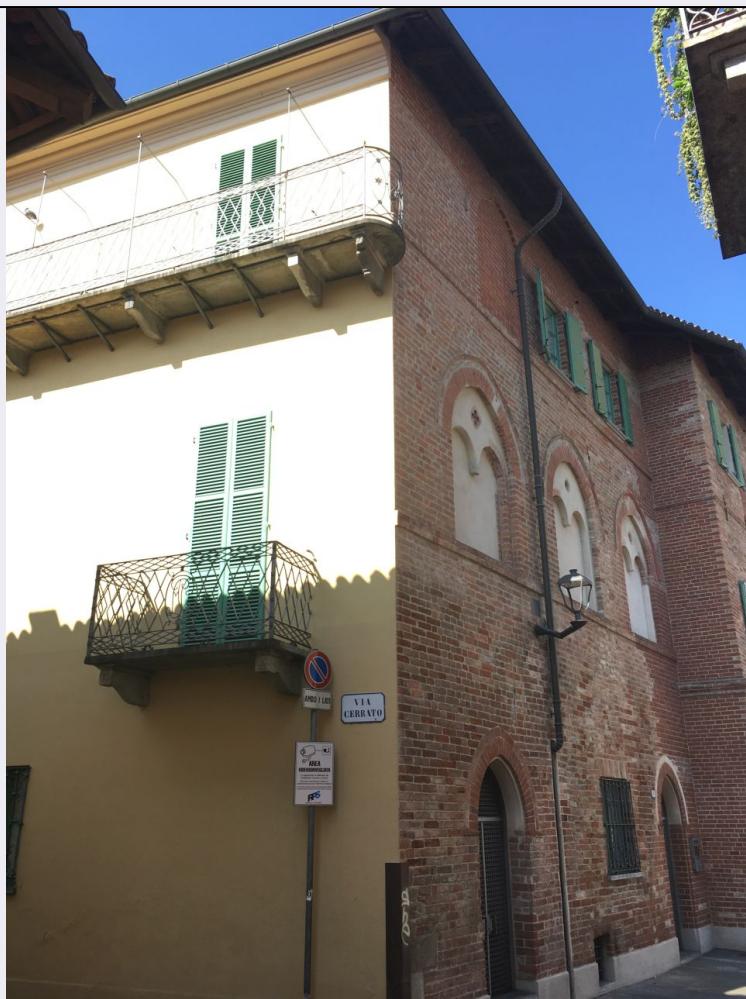
STCR - Riferimento alla parte	intero bene
STCC - Stato di conservazione	ottimo
STCO - Indicazioni specifiche	L'edificio si presenta in ottimo stato di conservazione, ed è stato interessato da un intervento di recupero che mantiene in funzione l'edificio in tutte le sue parti e ne sottolinea alcune caratteristiche

storiche. Si rileva una lieve umidità superficiale in alcuni punti (2019).

L'edificio è stato interessato da un progetto di recupero piuttosto recente, che ha previsto interventi di pulitura e stilaratura dei giunti, manutenzione delle parti lignee e metalliche (capochiave, serramenti...) e dalla manutenzione straordinaria della copertura. Sono state restaurate le decorazioni delle bifore tamponate e sostituiti i serramenti, con altri di colore che ne evidenzia la sostituzione (2019).
