# SCHEDA

OGTD - Definizione tipologica	casa
OGTN - Denominazione	casa in via Pertinace, 12

PVCS - Stato	ITALIA
PVCR - Regione	Piemonte
PVCP - Provincia	CN
PVCC - Comune	Alba
PVCI - Indirizzo	via Pertinace, 12

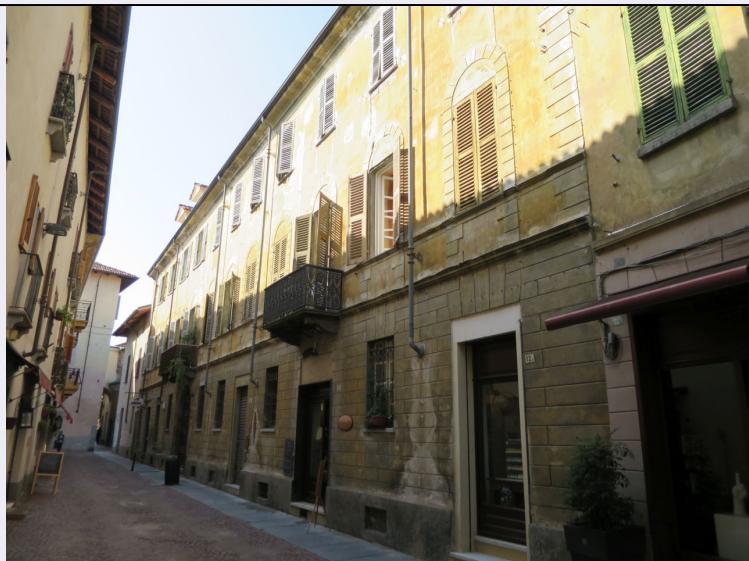
<b>STCC - Stato di conservazione</b>	cattivo
<b>STCO - Indicazioni specifiche</b>	La facciata presenta macchie, distacchi, colature, efflorescenze, fessure, degradi degli elementi lignei e metallici (2019).
<b>RS - RESTAURI</b>	
<b>RST - RESTAURI</b>	
<b>RSTT - Tipo di intervento</b>	La manutenzione degli esterni è completamente assente, se non per alcuni dei serramenti (2019).
<b>US - UTILIZZAZIONI</b>	
<b>USA - USO ATTUALE</b>	
<b>USAD - Uso</b>	abitazione
<b>USO - USO STORICO</b>	
<b>USOD - Uso</b>	abitazione
<b>TU - CONDIZIONE GIURIDICA E VINCOLI</b>	
<b>CDG - CONDIZIONE GIURIDICA</b>	
<b>CDGG - Indicazione generica</b>	proprietà privata
<b>STU - STRUMENTI URBANISTICI</b>	
<b>STUT - Strumenti in vigore</b>	PRG/ zona A
<b>DO - FONTI E DOCUMENTI DI RIFERIMENTO</b>	
<b>FTA - DOCUMENTAZIONE FOTOGRAFICA</b>	
<b>FTAX - Genere</b>	documentazione allegata
<b>FTAP - Tipo</b>	fotografia digitale (file)
<b>FTAA - Autore</b>	Vergano, Alice
