SCHEDA

OGTD - Definizione tipologica	casa
OGTN - Denominazione	casa in piazza Rossetti n. 3 (angolo v. Marconi)

PVCS - Stato	ITALIA
PVCR - Regione	Piemonte
PVCP - Provincia	CN
PVCC - Comune	Alba
PVCI - Indirizzo	piazza Rossetti, 3
PVCA	angolo via Marconi

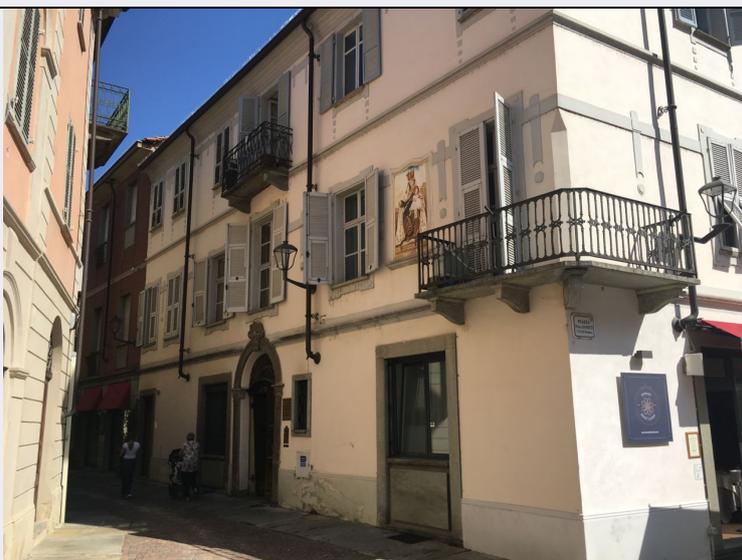
STCO - Indicazioni specifiche	La facciata presenta umidità di risalita e distacchi in corrispondenza del basamento. Sono presenti macchie, colature e tracce di vegetazione. Gli elementi lignei e lapidei presentano diversi degradi (2019).
RS - RESTAURI	
RST - RESTAURI	
RSTT - Tipo di intervento	L'edificio è oggetto di una manutenzione ordinaria non continuativa. Sono stati sostituiti i serramenti al piano terra e parte degli elementi lapidei (2019).
US - UTILIZZAZIONI	
USA - USO ATTUALE	
USAD - Uso	abitazione
USA - USO ATTUALE	
USAD - Uso	negozio
USO - USO STORICO	
USOD - Uso	abitazione nobiliare
TU - CONDIZIONE GIURIDICA E VINCOLI	
CDG - CONDIZIONE GIURIDICA	
CDGG - Indicazione generica	proprietà privata
NVC - PROVVEDIMENTI DI TUTELA	
NVCT - Tipo provvedimento	L. 1089/1939
NVCE - Estremi provvedimento	Not. Min. 19/12/1944
NVCR - Data di registrazione o G.U.	15/01/1945 ai nn. 1081-94/98
STU - STRUMENTI URBANISTICI
