SCHEDA

OGTD - Definizione tipologica	casa
OGTN - Denominazione	casa di abitazione/ Parrocchiale Duomo Alba

PVCS - Stato	ITALIA
PVCR - Regione	Piemonte
PVCP - Provincia	CN
PVCC - Comune	Alba
PVCI - Indirizzo	via Vida, 8

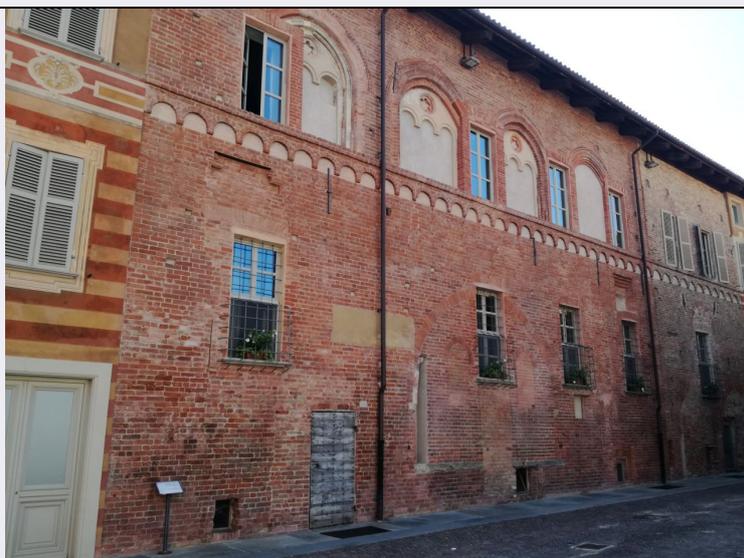
STCO - Indicazioni specifiche	La facciata, in ottimo stato di conservazione, presenta alcune macchie presumibilmente legate allo smog (2019).
RS - RESTAURI	
RST - RESTAURI	
	L'edificio è stato oggetto di un recente intervento di recupero, che ha

RSTT - Tipo di intervento	interessato le murature (ristilatura dei giunti, recupero delle antiche trifore tamponate e precedentemente annegate nella muratura), le decorazioni in laterizio e gli elementi lignei e metallici della facciata (2019).
RST - RESTAURI	
RSTT - Tipo di intervento	Sono stati costruiti i contrafforti di sostegno delle arcate nella parte interna del cortile. Il solaio tra il primo ed il secondo livello è stato legato da catene; sono state tamponate le arcate sia del primo che del secondo piano. Nei primi anni del 1900 sono stati effettuati dei lavori di restauro per mettere in luce la struttura originale ed il paramento in cotto. Nella parte interna sono stati effettuati lavori di rifunzionalizzazione ed opere di riadattamento alle nuove funzioni (1975).
US - UTILIZZAZIONI	
USA - USO ATTUALE	
USAD - Uso	casa parrocchiale
USA - USO ATTUALE	
USAD - Uso	abitazione
USO - USO STORICO
