# SCHEDA

**OGTN - Denominazione** casa in via Rattazzi 6

**PVCI - Indirizzo** via Rattazzi, 6

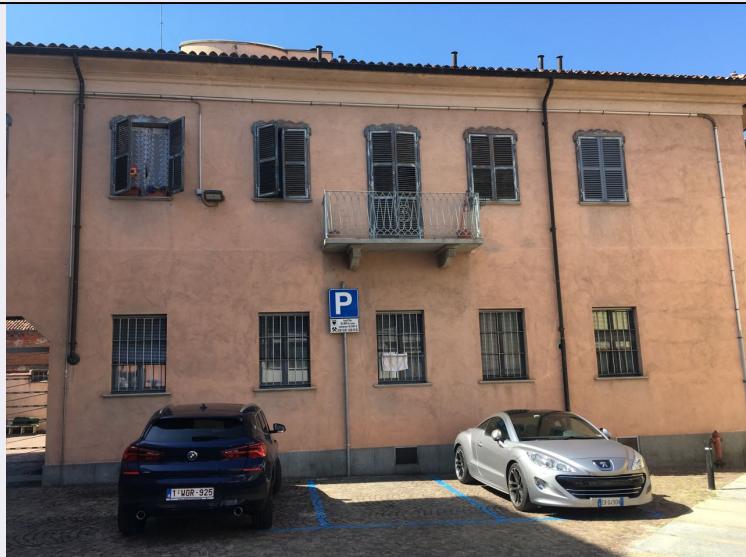
<b>STCO - Indicazioni specifiche</b>	Sulla facciata sono presenti macchie e lievi colature sotto le finestre. L'angolo inferiore sinistro è caratterizzato dalla presenza di umidità. Gli elementi lignei sono degradati (2019).
--------------------------------------	---

<b>RSTT - Tipo di intervento</b>	Il prospetto principale è stato modificato: una porta un portone e una vetrina sono stati sostituiti da tre finestre. La tinteggiatura è piuttosto recente, è stato sostituito il basamento in pietra (2019).
----------------------------------	---
