SCHEDA

OGTD - Definizione tipologica palazzo

OGTN - Denominazione Palazzo Montanari

| PVCC - Comune | Meldola |

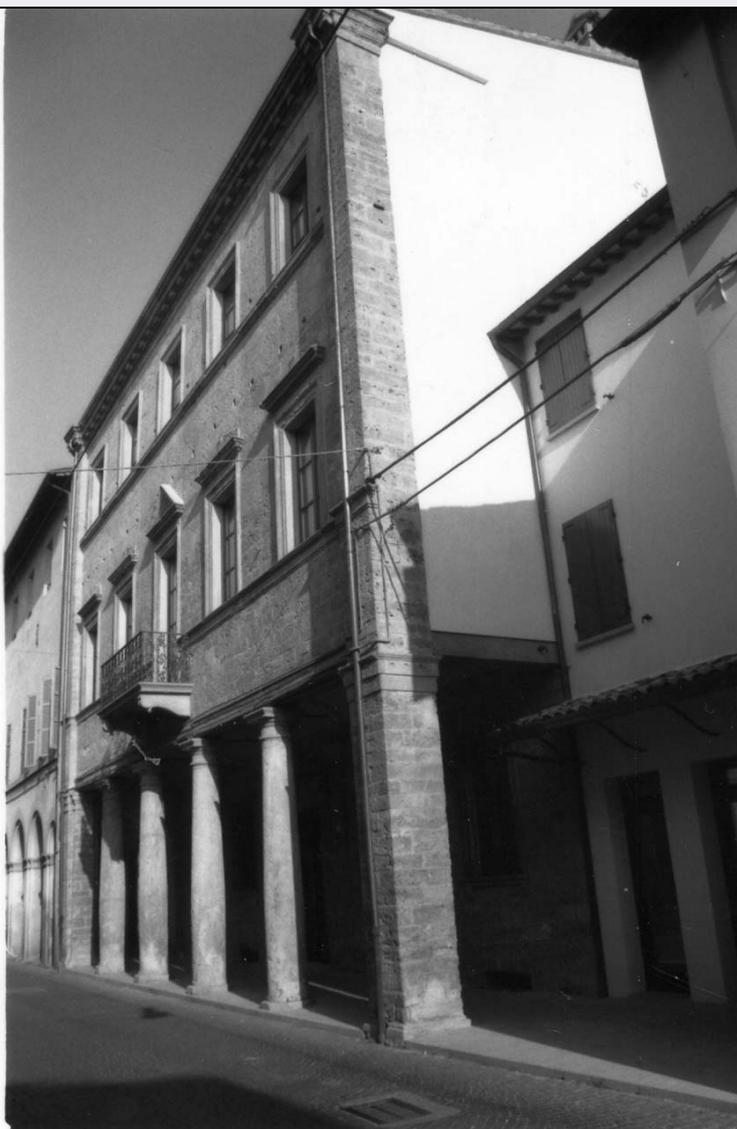
| STCO - Indicazioni specifiche | L'edificio si trova in pessimo stato di conservazione ed in alcune parti addirittura cadente. |

aspetto classicistico lo avvicina all'ambiente veneziano seicentesco. // Scheda A (1999): LIR-Livello ricerca: I/VC. // Scheda A (1986): Proprietà: Istituto di S. Giuseppe in Meldola. Descrizione: Il fronte presenta un porticato a pilastri circolari, in pietra, di ordine toscano, con pavimento rifatto in cemento e soffitto, intonacato, a volte a crociera. Sul loggiato si affacciano un accesso rettangolare, con mensola in pietra sagomata, e quattro finestre, con stipiti e davanzali, sagomati, tutti in pietra e grate in ferro ed in corrispondenza dei pilastri del porticato vi è una serie di lesene. Superiormente il fronte, tutto in pietra a vista, presenta un primo ordine di finestre con stipiti e mensole sagomate in pietra e grate in ferro ed in corrispondenza dei pilastri del porticato vi è una serie di lesene. Superiormente il fronte, tutto in pietra a vista, presenta un primo ordine di finestre con stipiti e mensole sagomate in pietra ed un cornicione, sempre in pietra sagomata, in corrispondenza dei davanzali. Al centro di questo ordine ed in linea con l'accesso sottostante vi è una porta-finestra, con stipite e timpano, che dà adito ad un terrazzo, sostenuto da due mensole in pietra sagomata, con balaustra in ferro lavorato. Il fronte dell'edificio, la cui copertura è in coppi, è completato da un secondo ordine di finestre, con caratteristiche analoghe a quello già descritto ed è chiuso da un cornicione in pietra, sostenuto da una serie di piccole mensole. Lateralmente il fronte è delimitato da lesene in pietra. Il retro, tutto in pietra e mattoni a vista, presenta a piano terra una serie di finestre, con al centro un accesso rettangolare, sormontato da un'apertura semicircolare. Una piccola scalinata in pietra conduce a questa entrata. Il retro che si conclude con un cornicione in legno presenta inoltre due ordini di finestre e due file di aperture, di piccole dimensioni; in corrispondenza dei solai, che lasciano intravedere travi in legno. Il palazzo presenta nel retro un cortile di sua pertinenza, in terra battuta, con una pianta al centro. Vi è un atrio con pavimento in ammattonato, pareti intonacate, con lesene, soffitto anch'esso intonacato, a volta a botte ribassata e con due crociere in corrispondenza del vano scala a cui si accede attraverso due archi a tutto sesto. La scala, a più rampe, presenta gradini in pietra e balaustra in ferro, pareti intonacate e soffitto piano, in gran parte cadente che mostra la struttura in legno del tetto. All'ultimo piano vi sono degli ambienti con pavimento in ammattonato, pareti in pietra e la struttura in legno della copertura a vista. Notizie storico-critiche: Non si conoscono purtroppo notizie storiche concernenti l'origine di questa casa che risulta dalla tradizione orale essere una delle più antiche del paese. Rapporti ambientali: L'edificio, con un cortile di sua pertinenza nel retro, prospetta su un asse viario di sviluppo dell'antico nucleo storico ed è in linea per volumetria ed altezza con il profilo della zona. Rapporti ambientali: l'edificio, con un cortile di sua pertinenza nel retro, prospetta su un asse viario di sviluppo dell'antico nucleo storico ed è in linea per volumetria ed altezza con il profilo della zona.
