SCHEDA

OGT - OGGETTO	
OGTD - Definizione tipologica	palazzo
OGTQ - Qualificazione	del podesta'
OGTN - Denominazione	Broletto

PVCS - Stato	ITALIA
PVCR - Regione	Piemonte
PVCP - Provincia	NO
PVCC - Comune	Arona
PVCL - Località	ARONA
PVCI - Indirizzo	piazza del Popolo, 19/ 20/ 21

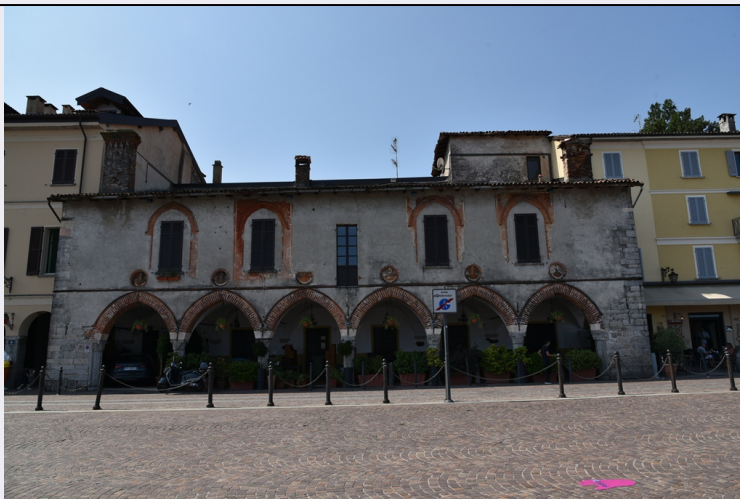
PVCA
L'edificio è ubicato in p.za del Popolo, l'antica p.za del Mercato. La costruzione è inserita in una scenografia urbana e naturale di grande suggestione, ancora sufficientemente compatta: sulla stessa piazza si affacciano altri edifici porticati coevi e la Chiesa di S. Maria del Popolo o S. Marta. Sull'altra sponda del lago si trova la Rocca di Angera.

RELS - Secolo	XIII
REV - CRONOLOGIA, ESTREMO RECENTE	
REVS - Secolo	XIV
RE - NOTIZIE STORICHE	
REN - NOTIZIA	
REN R - Riferimento	carattere generale
RENN - Notizia	Modificato interamente già nei primi anni del XX secolo, il fabbricato è stato recentemente oggetto di una seconda ristrutturazione ai piani superiori.
RENF - Fonte	Scheda di catalogo cartacea, Soprintendenza per i Beni Ambientali e Architettonici del Piemonte
REL - CRONOLOGIA, ESTREMO REMOTO	
RELS - Secolo	XX
RELF - Frazione di secolo	primo quarto
REV - CRONOLOGIA, ESTREMO RECENTE	
REVS - Secolo	XX
REVF - Frazione di secolo	primo quarto
IS - IMPIANTO STRUTTURALE	
IST - Configurazione strutturale primaria	Costruzione a due piani f.t. coperta con tetto a doppia falda. Il p.t., porticato, presenta archi a sesto rialzato girati su colonne ottagonhe in pietra con capitelli a vari motivi (a scudo, a cespo d'acanto stilizzato); la copertura è realizzata con volte a crociera a sesto rialzato, mentre la pavimentazione è a lastroni di sasso. L'interno conserva alcune volte a crociera analoghe a quelle esterne. Al piano superiore diverse ristrutturazioni hanno alterato totalmente la distribuzione originaria, mentre sono stati conservati i primitivi soffitti in legno a cassettoni. Il sottotetto è parimenti frutto di ristrutturazione. Il prospetto su p.za del Popolo è caratterizzato dal porticato a p.t. con cornici in cotto che riprendono lo sviluppo delle arcate e una seconda cornice marcapiano a sezione semicircolare; le grandi finestre rettangolari del I° piano sono inserite entro originarie arcate a sesto acuto di cui restano le cornici in cotto. Tra i due piani – al di sopra della cornice marcapiano – si trovano 6 nicchiette semicircolari con busti in cotto: altri 2 tondi analoghi si trovano sui prospetti laterali, ove risvolta anche la cornice marcapiano.

RSTI - Data inizio	1976/00/00
RSTF - Data fine	1977/00/00
RSTT - Tipo di intervento	1976-77= ristrutturazione interna del 1° piano (comunque già modificato in precedenza). Creazione di una scala mediante demolizione di una volta a crociera al p.t. - E' in corso il restauro dei prospetti.
RST - RESTAURI	
RSTR - Riferimento alla parte	prospetto principale
RSTI - Data inizio	1979/11/10
RSTT - Tipo di intervento	E' attualmente in corso il restauro dei prospetti
US - UTILIZZAZIONI	
USA - USO ATTUALE
