# SCHEDA

OGTD - Definizione tipologica	palazzo
OGTQ - Qualificazione	privato
OGTN - Denominazione	Palazzo Ficola

<b>PVCC - Comune</b>	Fara in Sabina
<b>PVCI - Indirizzo</b>	Piazza del Duomo, 3
<b>CS - LOCALIZZAZIONE CATASTALE</b>	
<b>CTL - Tipo di localizzazione</b>	localizzazione fisica
<b>CTS - LOCALIZZAZIONE CATASTALE</b>	
<b>CTSC - Comune</b>	Comune di Fara in Sabina
<b>CTSF - Foglio/Data</b>	10/2019
<b>CTSN - Particelle</b>	95
<b>CTSP - Proprietari</b>	proprietà privata
<b>GP - GEOREFERENZIAZIONE TRAMITE PUNTO</b>	
<b>GPI - Identificativo punto</b>	1
<b>GPL - Tipo di localizzazione</b>	localizzazione fisica
<b>GPD - DESCRIZIONE DEL PUNTO</b>	
<b>GPDP - PUNTO</b>	
<b>GPDPX - Coordinata X</b>	12.728934
<b>GPDPY - Coordinata Y</b>	42.209459
<b>GPM - Metodo di georeferenziazione</b>	punto esatto
<b>GPT - Tecnica di georeferenziazione</b>	rilievo da cartografia senza sopralluogo
<b>GPP - Proiezione e Sistema di riferimento</b>	WGS84
<b>GPB - BASE DI RIFERIMENTO</b>	
<b>GPBB - Descrizione sintetica</b>	google maps
<b>GPBT - Data</b>	2019

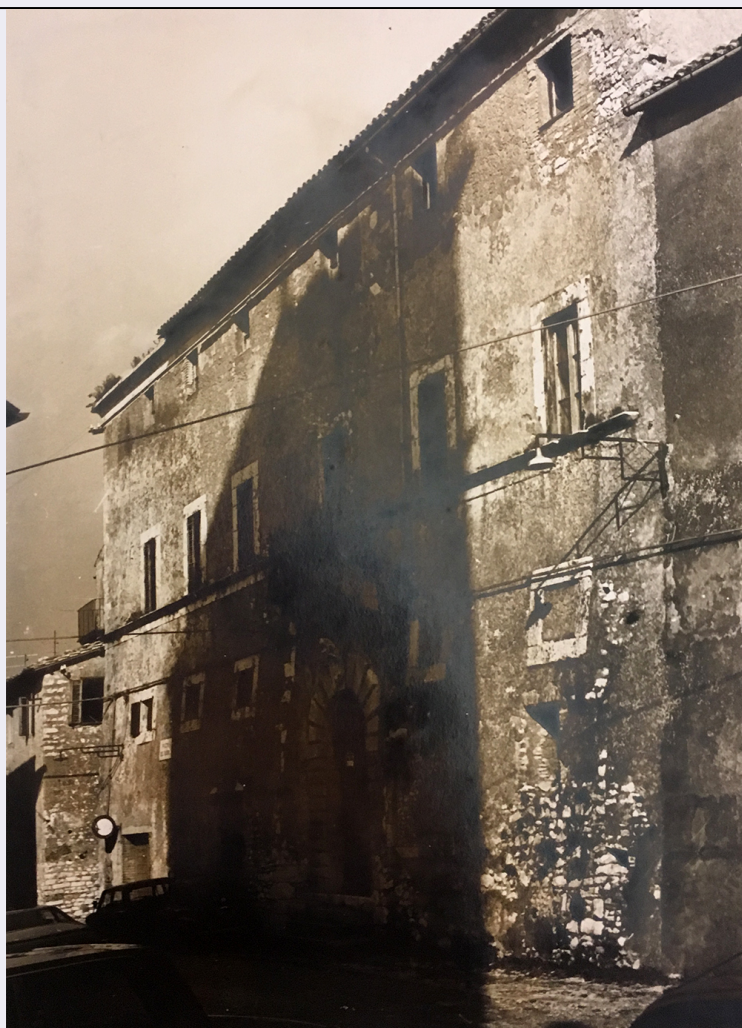
Posto nella Piazza del Duomo, nel cuore del centro storico, fa parte di un grande isolato. In stato di abbandono totale, il palazzo si presenta in discrete condizioni strutturali ed è costruito in pietra non squadrata. Il fronte principale, affaccia sul margine della piazza del Duomo, ed è diviso in tre piani, dei quali il primo costituito da un portale ad arco e da una fila di sei finestre quadrate. Il secondo piano è costituito da una serie di aperture delle quali quella centrale è con balcone sorretto da mensole con ringhiera in ferro battuto. Il terzo ordine è dato da un'altra fila di sei finestre di dimensioni minori di quelle degli ordini inferiori, rettangolari con cornici in mattoni sormontate da un cornicione in pietra sagomata.
