SCHEDA

OGTD - Definizione tipologica	edificio
OGTQ - Qualificazione	privato
OGTN - Denominazione	Edificio di civile abitazione

PVCC - Comune	Alatri
PVCI - Indirizzo	Vicolo S. Antonio Abate, 1-3-5-7
CS - LOCALIZZAZIONE CATASTALE	
CTL - Tipo di localizzazione	localizzazione fisica
CTS - LOCALIZZAZIONE CATASTALE	
CTSC - Comune	Comune di Alatri
CTSF - Foglio/Data	105/2019
CTSN - Particelle	253
CTSP - Proprietari	Proprietà privata
GP - GEOREFERENZIAZIONE TRAMITE PUNTO	
GPI - Identificativo punto	1
GPL - Tipo di localizzazione	localizzazione fisica
GPD - DESCRIZIONE DEL PUNTO	
GPDP - PUNTO	
GPDPX - Coordinata X	13.344331
GPDPY - Coordinata Y	41.725925
GPM - Metodo di georeferenziazione	punto esatto
GPT - Tecnica di georeferenziazione	rilievo da cartografia senza sopralluogo
GPP - Proiezione e Sistema di riferimento	WGS84
GPB - BASE DI RIFERIMENTO	
GPBB - Descrizione sintetica	google maps
GPBT - Data	2019
GPBO - Note	(4448618) https://www.google.com/maps/
AU - DEFINIZIONE CULTURALE	
ATB - AMBITO CULTURALE	
ATBR - Riferimento all'intervento	costruzione

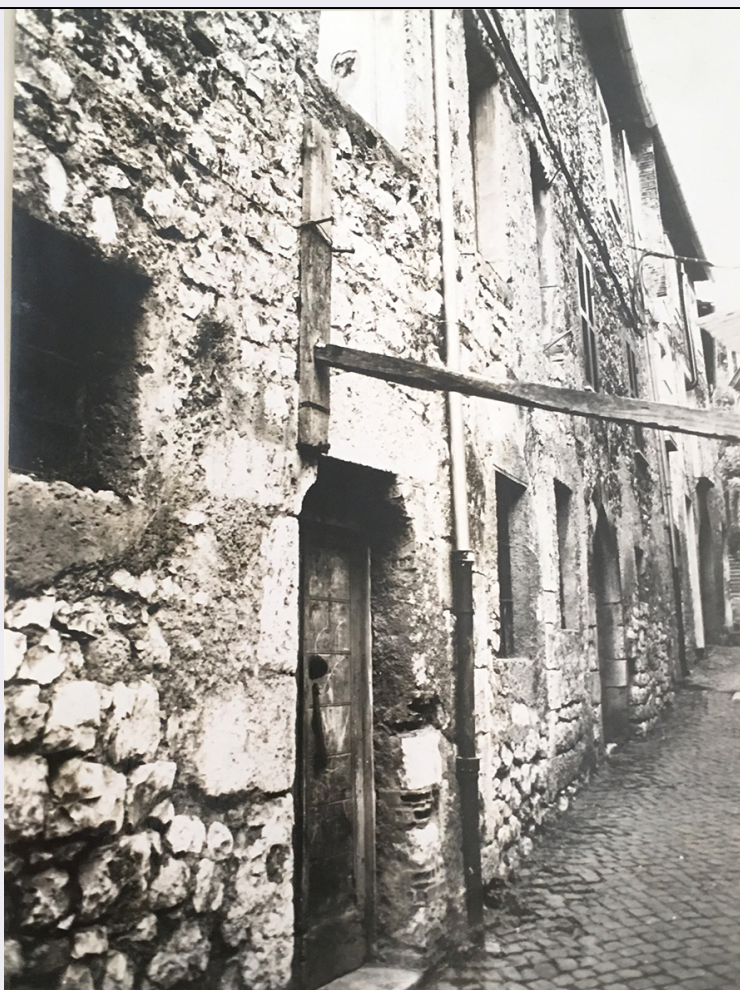
Il complesso si sviluppa su die piani con doppio ordine di finestre architravate; è costruito in blocchetti non squadri di pietra calcarea ed è coperto con tetto a falde. Al p.t. presenta varie aperture: tre archi a ogiva in pietra calcarea, di cui uno parzialmente tamponato nel quale è stata ricavata una finestra; un altro accesso con architrave sagomato su mensole e un portale ad arco in pietra che immette, tramite corridoio lastricato coperto a botte, in un cortile interno su cui si apre un portico con tre archi a tutto sesto in mattoni. Dal porticato si accede al vano scala con struttura in pietra su volta a botte e crociera sui pianerottoli, pavimentato in cotto. I locali al p.t. e le abitazioni al 1° piano sono coperte a botte ribassata con lunette angolari, mentre l'ultimo piano presenta solai in legno. Su due lati del cortile, al centro del quale vi è una cisterna in pietra si vedono ancora tracce degli edifici che lo circondavano, distrutti dai bombardamenti dell'ultima guerra.
