# SCHEDA

OGTD - Definizione tipologica	edificio
OGTQ - Qualificazione	privato
OGTN - Denominazione	Edificio di civile abitazione

<b>PVCC - Comune</b>	Alatri
<b>PVCI - Indirizzo</b>	Corso Garibaldi, 15/via Colle S. Lucia
<b>CS - LOCALIZZAZIONE CATASTALE</b>	
<b>CTL - Tipo di localizzazione</b>	localizzazione fisica
<b>CTS - LOCALIZZAZIONE CATASTALE</b>	
<b>CTSC - Comune</b>	Comune di Alatri
<b>CTSF - Foglio/Data</b>	105/2019
<b>CTSN - Particelle</b>	877
<b>CTSP - Proprietari</b>	proprietà privata
<b>GP - GEOREFERENZIAZIONE TRAMITE PUNTO</b>	
<b>GPI - Identificativo punto</b>	2
<b>GPL - Tipo di localizzazione</b>	localizzazione fisica
<b>GPD - DESCRIZIONE DEL PUNTO</b>	
<b>GPDP - PUNTO</b>	
<b>GPDPX - Coordinata X</b>	13.342699
<b>GPDPY - Coordinata Y</b>	41.723948
<b>GPM - Metodo di georeferenziazione</b>	punto esatto
<b>GPT - Tecnica di georeferenziazione</b>	rilievo da cartografia senza sopralluogo
<b>GPP - Proiezione e Sistema di riferimento</b>	WGS84
<b>GPB - BASE DI RIFERIMENTO</b>	
<b>GPBB - Descrizione sintetica</b>	google maps
<b>GPBT - Data</b>	2019

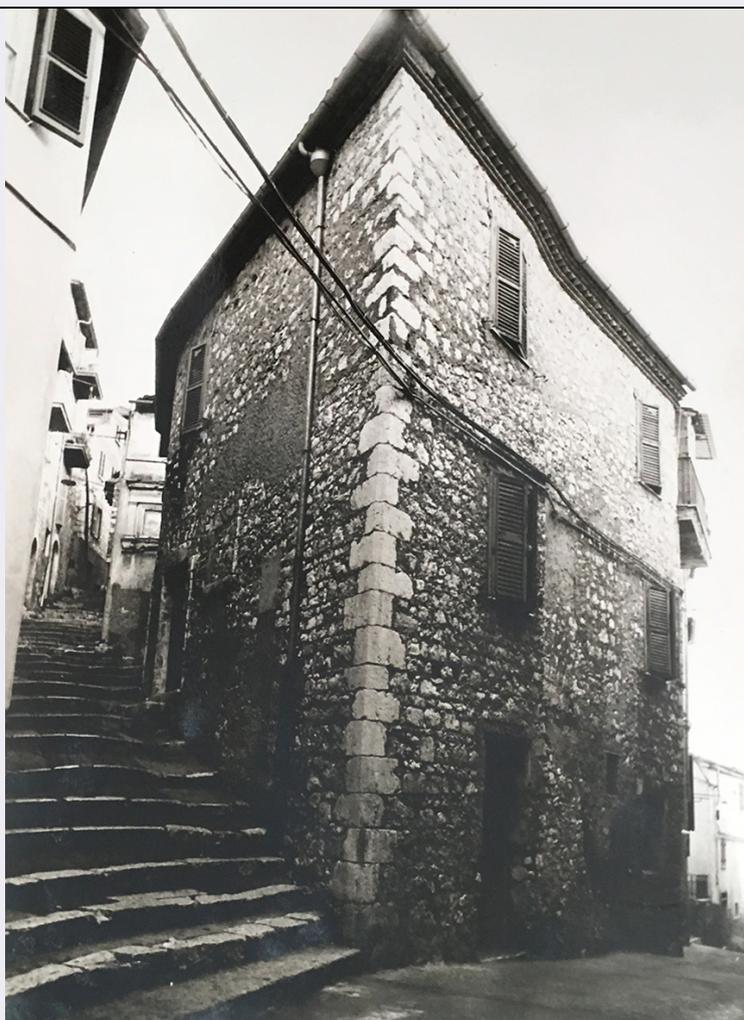
L'edificio a causa della diversa pendenza, si sviluppa su due piani, su corso Garibaldi e su un unico piano sul lato prospiciente via Colle S. Lucia. Il prospetto su corso Garibaldi presenta al p.t. un ingresso privo di cornice e due finestre di cui una con architrave monolitico e sovrastante piattabanda. Al 1p e 2p, si aprono finestre rettangolari, simmetriche rispetto all'asse della facciata, con tracce di bucaure tamponate. Su via Colle S. Lucia. L'ingresso mostra un architrave monolitico con piattabanda; su questo lato, si vedono i segni di un altro ingresso e di una finestra con cornice in pietra ora tamponati. Al 1p si affacciano tre finestre.
