# SCHEDA

OGTD - Definizione tipologica casa

OGTN - Denominazione Casa di abitazione

<b>PVCP - Provincia</b>	FR
<b>PVCC - Comune</b>	Aquino
<b>PVCI - Indirizzo</b>	via di S. Tommaso
<b>CS - LOCALIZZAZIONE CATASTALE</b>	
<b>CTL - Tipo di localizzazione</b>	localizzazione fisica
<b>CTS - LOCALIZZAZIONE CATASTALE</b>	
<b>CTSC - Comune</b>	Comune di Aquino
<b>CTSF - Foglio/Data</b>	4/2019
<b>CTSN - Particelle</b>	175 parte
<b>CTSP - Proprietari</b>	Curia
<b>GP - GEOREFERENZIAZIONE TRAMITE PUNTO</b>	
<b>GPI - Identificativo punto</b>	2
<b>GPL - Tipo di localizzazione</b>	localizzazione fisica
<b>GPD - DESCRIZIONE DEL PUNTO</b>	
<b>GPDP - PUNTO</b>	
<b>GPDPX - Coordinata X</b>	13.700320
<b>GPDPY - Coordinata Y</b>	41.493263
<b>GPM - Metodo di georeferenziazione</b>	punto esatto
<b>GPT - Tecnica di georeferenziazione</b>	rilievo da cartografia senza sopralluogo
<b>GPP - Proiezione e Sistema di riferimento</b>	WGS84
<b>GPB - BASE DI RIFERIMENTO</b>	
<b>GPBB - Descrizione sintetica</b>	google maps
<b>GPBT - Data</b>	2019

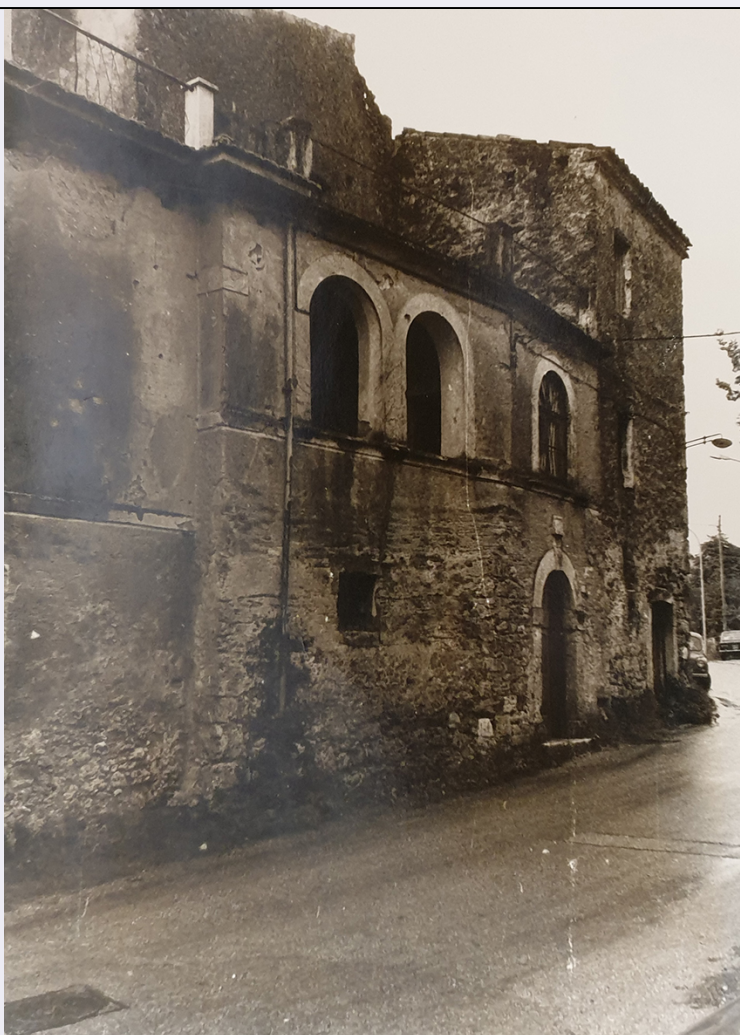
<b>FTAT - Note</b>	Facciata
<b>FTA - DOCUMENTAZIONE FOTOGRAFICA</b>	
<b>FTAX - Genere</b>	documentazione allegata
<b>FTAP - Tipo</b>	riproduzione di fotografia da fonte archivistica
<b>FTAD - Data</b>	1982/00/00
<b>FTAE - Ente proprietario</b>	SABAP FR LT RI
<b>FTAC - Collocazione</b>	Scheda A_00088519
<b>FTAN - Codice identificativo</b>	00088519_Foto_2
<b>DRA - DOCUMENTAZIONE GRAFICA</b>	
<b>DRAX - Genere</b>	documentazione allegata
<b>DRAT - Tipo</b>	estratto di mappa catastale
<b>DRAO - Note</b>	Aquino, fg. 4, part.175,181
<b>DRAE - Ente proprietario</b>	SABAP FR LT RI
<b>DRAC - Collocazione</b>	Scheda A_00088519
<b>DRAN - Codice identificativo</b>	00088519_catastale
<b>DRAD - Data</b>	s.d.
<b>DRA - DOCUMENTAZIONE GRAFICA</b>
