# SCHEDA

OGTD - Definizione tipologica	chiesa
OGTQ - Qualificazione	parrocchiale
OGTN - Denominazione	Chiesa di S. Angelo

PVCS - Stato	ITALIA
PVCR - Regione	Lazio
PVCP - Provincia	FR
PVCC - Comune	Trevi nel Lazio
PVCI - Indirizzo	via di Orsano

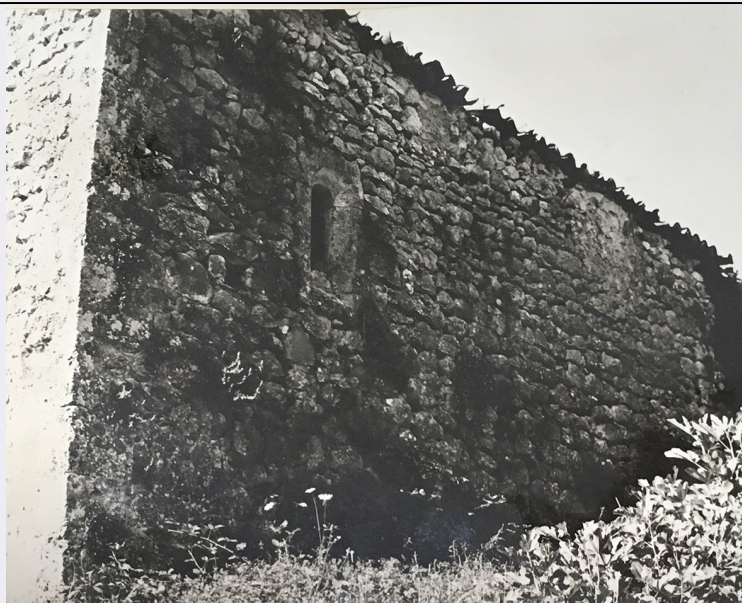
L'edificio è una chiesa rettangolare coperta con un tetto a due falde. Nel lato nord si apre una piccola abside ad arco di cerchio. Lo spazio interno è diviso in due parti che comunicano con una porta. Il tetto ha capriate lignee e manto in soli coppi, posto direttamente sulla piccola orditura, secondo l'uso tipico del frusinate. All'interno rimangono alcuni tratti in cui sono visibili i primitivi affreschi. La muratura in pietra locale, irregolare squadrata, con elementi più grandi agli spigoli e elementi preformati a delimitare porte, finestre e feritoie. In alto si notano riprese successive di una muratura più grossolana.

<b>STCR - Riferimento alla parte</b>	coperture
<b>STCC - Stato di conservazione</b>	pessimo
<b>STC - STATO DI CONSERVAZIONE</b>	
<b>STCR - Riferimento alla parte</b>	volte/soffitti
<b>STCC - Stato di conservazione</b>	pessimo
<b>STC - STATO DI CONSERVAZIONE</b>	
<b>STCR - Riferimento alla parte</b>	pavimenti
<b>STCC - Stato di conservazione</b>	rudere
<b>STC - STATO DI CONSERVAZIONE</b>	
<b>STCR - Riferimento alla parte</b>	decorazioni
<b>STCC - Stato di conservazione</b>	rudere
<b>STC - STATO DI CONSERVAZIONE</b>	
<b>STCR - Riferimento alla parte</b>	paramenti
<b>STCC - Stato di conservazione</b>	rudere
<b>STC - STATO DI CONSERVAZIONE</b>	
<b>STCR - Riferimento alla parte</b>	intonaci int.
<b>STCC - Stato di conservazione</b>	pessimo
<b>STC - STATO DI CONSERVAZIONE</b>	
<b>STCR - Riferimento alla parte</b>	infissi
<b>STCC - Stato di conservazione</b>	rudere
<b>US - UTILIZZAZIONI</b>	
<b>USA - USO ATTUALE</b>
