SCHEDA

OGTD - Definizione tipologica	chiesa
OGTN - Denominazione	Chiesetta dell'Ecce Homo

PVCS - Stato	ITALIA
PVCR - Regione	Calabria
PVCP - Provincia	CS
PVCC - Comune	Cosenza
PVCL - Località	Portapiana
PVCI - Indirizzo	Via Portapiana, 91

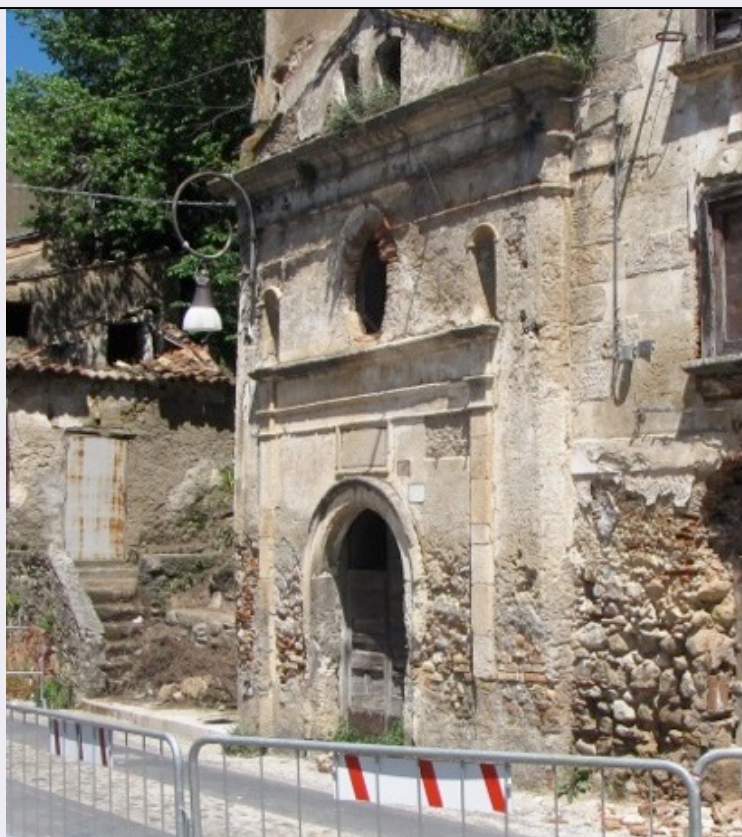
Chiesetta posta a contatto con la Via Portapiana e con la facciata in linea con le case contigue, presenta libero solo il prospetto principale a S-O e parte di quello esposto a N-O. Il lato a N-E è seminterrato nelle pendici rocciose del colle mentre quello a S-E è accorpato ad una casa adiacente. Un piccolo portale posto al centro di un riquadro composto da due lesene occupa la parte inferiore del prospetto principale mentre, al di sopra dell'architrave, oltre alle tracce di cornici in muratura ed intonaco vi è la presenza di un foro ovale sagomato e di due nicchie poste ai suoi lati. Un cornicione terminale sorregge il timpano con al centro due aperture "a mo' di bifora" mentre i muri continuano al di sopra di esso nascondendo con una facciata intonacata la volta interna. Nei suoi interni presenta una pianta quadrangolare con volta a botte raccordata da un arco di trionfo alla semicupola soprastante l'altare attraversata a sua volta da fasce disposte a raggiera.
