SCHEDA

OGTD - Definizione tipologica	chiesa
OGTQ - Qualificazione	parrocchiale
OGTN - Denominazione	Chiesa di Santa Maria della Consolazione

denominazione	storica
OGAD - Denominazione	Chiesa dei Cinturati di Santa Monica
LC - LOCALIZZAZIONE GEOGRAFICO-AMMINISTRATIVA	
PVC - LOCALIZZAZIONE GEOGRAFICO-AMMINISTRATIVA	
PVCS - Stato	ITALIA
PVCR - Regione	Calabria
PVCP - Provincia	CS
PVCC - Comune	Cosenza
PVCI - Indirizzo	Vico Sant'Agostino, 3
PVCA	La Chiesa è adiacente alla Chiesa di S. Agostino e vi si accede attraverso un vano posto sulla parete sinistra della navata della suddetta Chiesa.
CS - LOCALIZZAZIONE CATASTALE	
CTL - Tipo di localizzazione	localizzazione fisica
CTS - LOCALIZZAZIONE CATASTALE	
CTSC - Comune	Cosenza
CTSF - Foglio/Data	22/ 2020
CTSN - Particelle	289
GP - GEOREFERENZIAZIONE TRAMITE PUNTO	
GPI - Identificativo punto	2
GPL - Tipo di localizzazione	localizzazione fisica
GPD - DESCRIZIONE DEL PUNTO	
GPDP - PUNTO	
GPDPX - Coordinata X	16.264143
GPDPY - Coordinata Y	39.289855
GPM - Metodo di georeferenziazione	punto approssimato
GPT - Tecnica di georeferenziazione	rilievo da cartografia senza sopralluogo

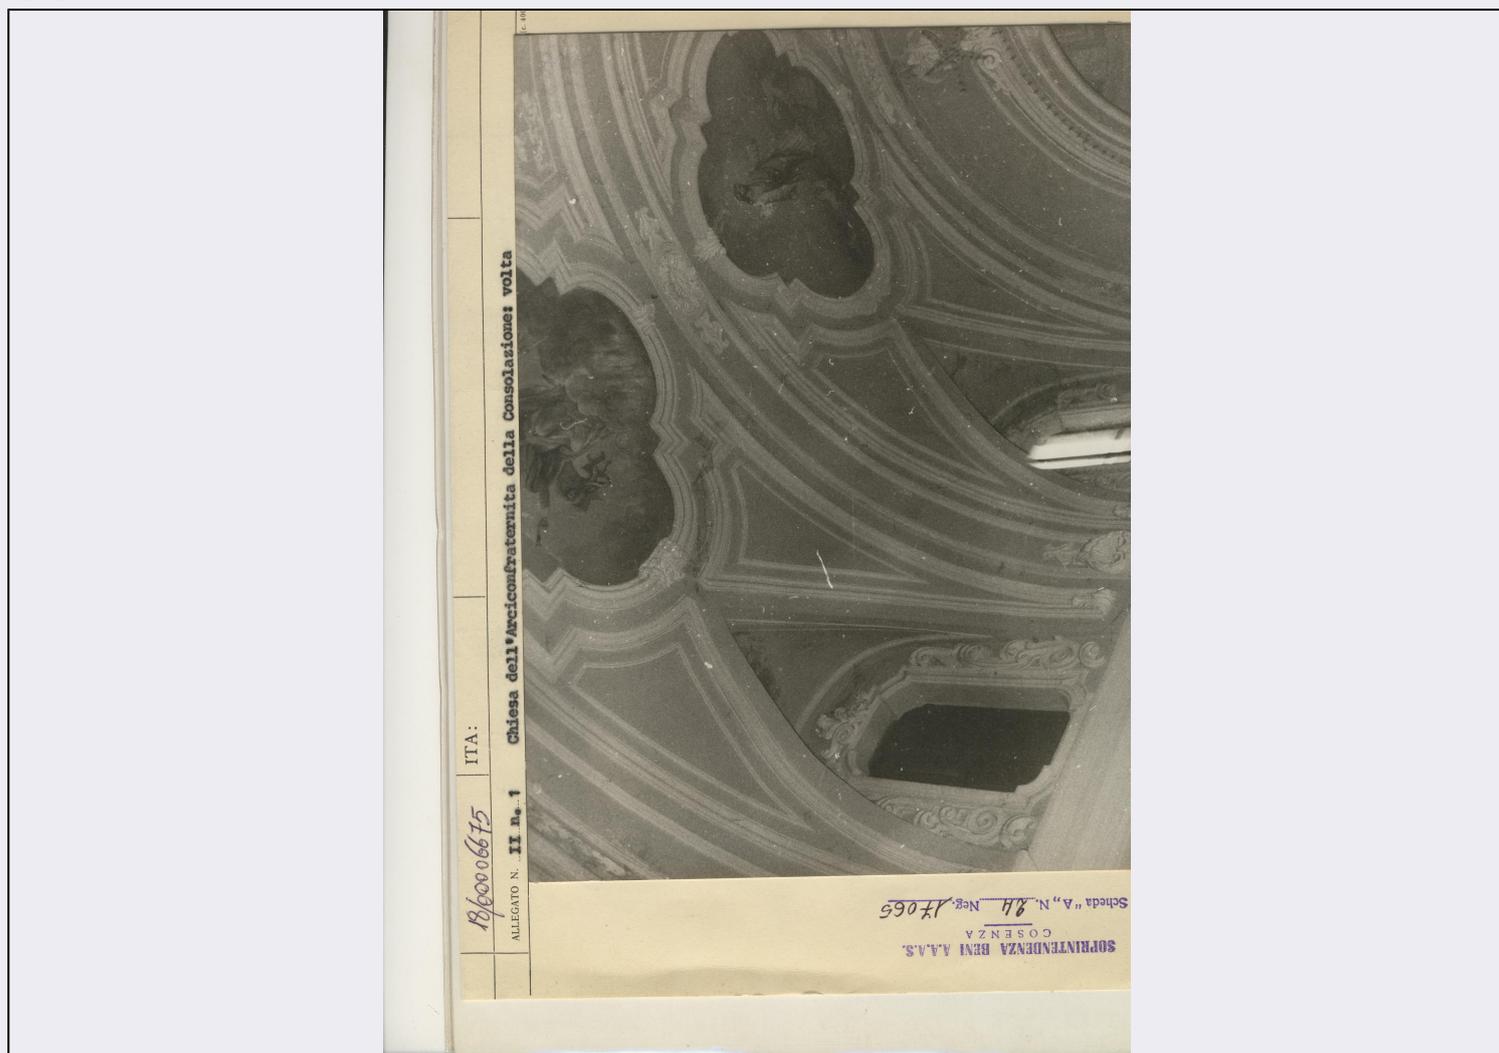
La Chiesa dell'Arciconfraternita della Consolazione è costituita da una sola navata, a pianta rettangolare. Sul fondo, termina con una piccola abside, a pianta quadrata, sovra stata da una cupola costolonata ed estradossata. La piccola navata è coperta da una volta a botte ad incannucciato, sovrastata da una copertura a tetto a falde inclinate, costituita da strutture lignee a capriate. La struttura muraria è in pietra mista, con intonaco. Le pareti laterali esterne sono nascoste alla vista dagli edifici circostanti. Essa si manifesta esternamente con la sua cupola estradossata.
