# SCHEDA

SOPRINTENDENZA BENI A.A.S.  
COSENZA  
Scheda "A." n. 662 - Sp. 66017 - Pos. 65962

OGTD - Definizione tipologica	cinta muraria romana
OGTN - Denominazione	avanzi di struttura muraria

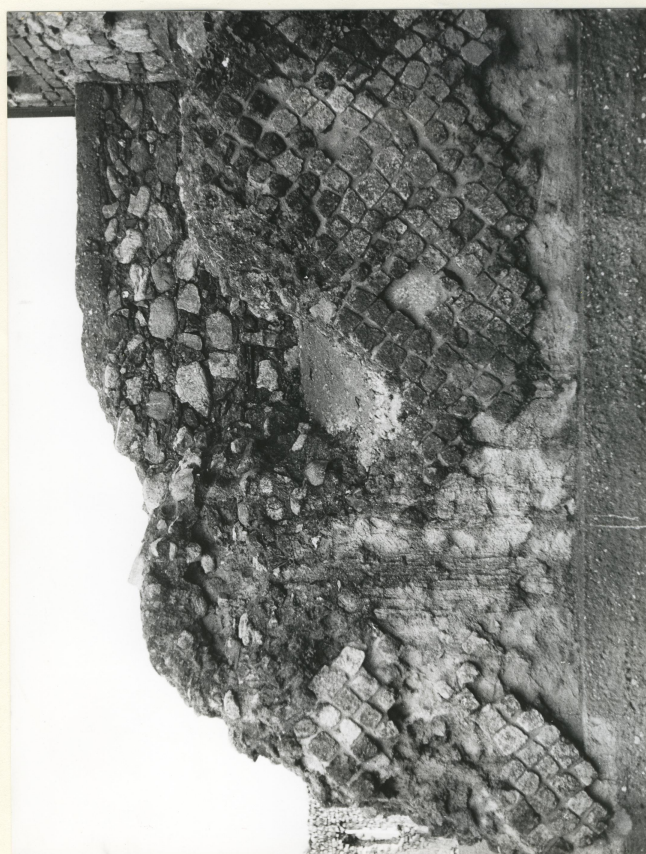
<b>RENF - Fonte</b>	scheda A digitalizzata 1800025370
<b>REL - CRONOLOGIA, ESTREMO REMOTO</b>	
<b>RELS - Secolo</b>	XII
<b>REV - CRONOLOGIA, ESTREMO RECENTE</b>	
<b>REVS - Secolo</b>	X11
<b>IS - IMPIANTO STRUTTURALE</b>	
<b>IST - Configurazione strutturale primaria</b>	Il rudere è in parte inglobato nell'edificio moderno che ospita il laboratorio di restauro della Soprintendenza B.A.A.A.S. di Cosenza. A questo segmento di muro è stato addossato un muro più tardo, che ne oblitera la facciata ad est, anch'esso in stato di rudere. Il secondo

segmento, a valle della strada che divide in due il muro, è stato inglobato in muretti di contenimento, che servono da limite ad un orto da una parte e ad uno spazio libero dall'altra.
