# SCHEDA

**OGTD - Definizione tipologica** cinta muraria romana

**OGTN - Denominazione** avanzi di struttura muraria

**PVCC - Comune** Cosenza

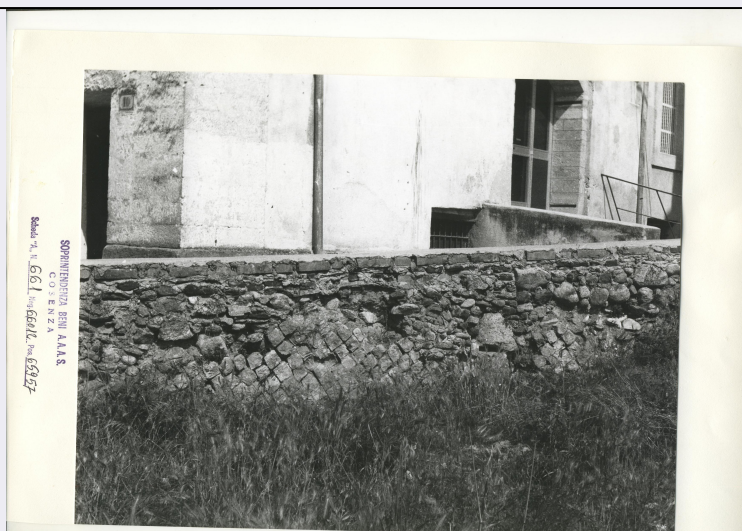
**STCO - Indicazioni specifiche** Il danneggiamento della struttura consiste in grosse rotture, riempite ed integrate con materiale moderno per il livellamento del muretto.

**STCO - Indicazioni specifiche** L'aspetto superficiale del paramento in "opus quasi reticulatum" è discreto, in quanto esso è stato protetto da erba e terriccio.
