SCHEDA

OGTD - Definizione tipologica	palazzo
OGTQ - Qualificazione	privato
OGTN - Denominazione	Palazzo Cuomo

PVCC - Comune	Fuscaldo
----------------------	----------

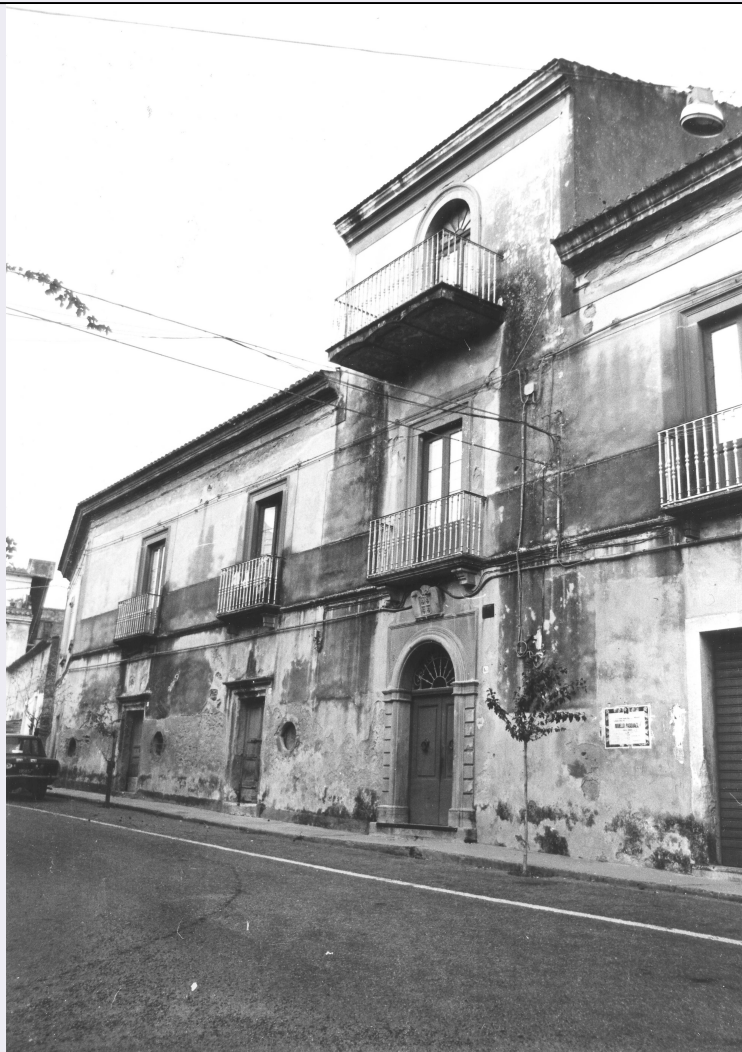
PVCA	L'edificio ha oggi solo un fronte libero, i due laterali sono stati addossati da costruzioni recenti, che gli hanno rubato quell'intorno necessario all'inserimento nell'ambito urbano.
-------------	---

PVCA	L'edificio presenta sulla via Molino la sua facciata principale, al cospetto di quella laterale del Palazzo Valenza. Il lato sud fronteggia la facciata laterale del Palazzo Majerà al quale era diviso tramite il giardino privato di quest'ultimo. Recentemente questo spazio è stato occupato da un edificio di moderna fattura che in niente si accomuna ai due edifici che lo fiancheggiano, ma anzi ne turba l'armonia. Il confronto dello stato urbano attuale con quello restituitoci da un documento fotografico più antico ne è testimonianza. (Mi è stato impossibile reperire il documento in doppia ma ne faccio riferimento: veduta della Piazza Marconi in Fuscaldo Marina 1962)
-------------	---
