SCHEDA

| OGTN - Denominazione | Torre civica |

| PVCC - Comune | Crescentino |

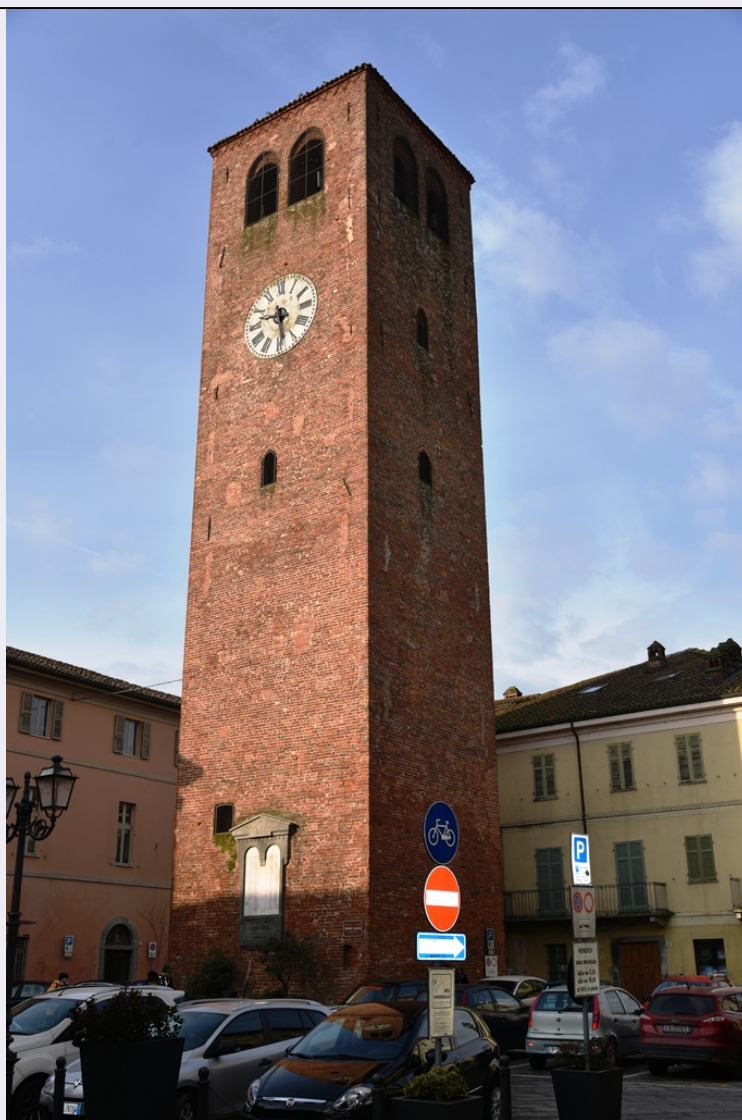
| IST - Configurazione strutturale primaria | La costruzione, su pianta quadrangolare, di lato di mt. 7,08, ha un' altezza di mt. 31,06, è interamente costruita in mattoni, con rivestimento d'intonaco ed è alleggerito in sommità da coppie di apertura ad arco a tutto sesto su ogni lato. Al di sotto di essa si trova l' orologio che oggi sostituisce l'antica meridiana. Il sottotetto della torre è raggiungibile per mezzo di una scala a pioli in legno interrotta da soppalche lignei. Alla base della torre, nel lato est, è murata una lapide dedicata ai caduti. La copertura della torre è di forma piramidale. (rf. all.2). |

| STCO - Indicazioni specifiche | Presenza di umidità di risalita, muffe nella zona alla base e nelle zone di percolamento acque meteoriche (cornicione, davanzali), erosione materiale laterizio con alcune riprese dei giunti in malta cementizia (riferimento a circa 1,5 mt da terra). Sul fronte est creazione di un piccolo giardino addossato alla muratura che provoca umidità alla muratura. |
