# SCHEDA

<b>OGT - OGGETTO</b>	
OGTD - Definizione tipologica	chiesa
OGTN - Denominazione	Chiesa di Santa Maria

PVCS - Stato	ITALIA
PVCR - Regione	Piemonte
PVCP - Provincia	VC
PVCC - Comune	Crescentino
PVCL - Località	Santa Maria
PVCI - Indirizzo	strada Santa Maria

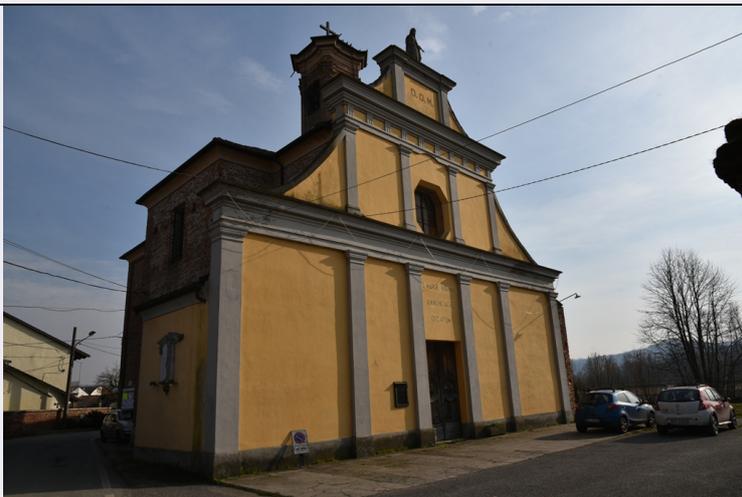
**PVCA**  
La chiesa prospetta sul lato nord su contrada Santa Maria. La chiesa orientata secondo un asse Est-Ovest e prospiciente la contrada Santa Maria è isolata dal contesto urbano. Alla parete sud è addossata la casa del custode, un tempo abitazione del Pievano.
