SCHEDA

OGTD - Definizione tipologica	chiesa
OGTN - Denominazione	Chiesa di Santa Maria

PVCS - Stato	ITALIA
PVCR - Regione	Piemonte
PVCP - Provincia	VC
PVCC - Comune	Crescentino
PVCL - Località	Santa Maria
PVCI - Indirizzo	strada Santa Maria

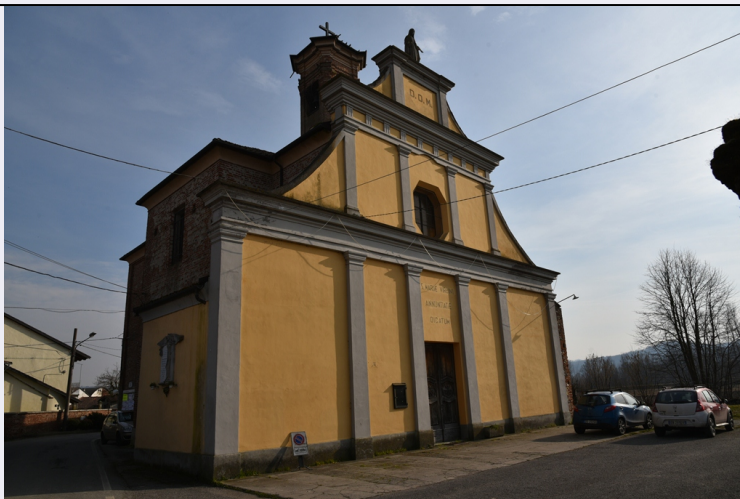
PVCA
La chiesa prospetta sul lato nord su contrada Santa Maria. La chiesa orientata secondo un asse Est-Ovest e prospiciente la contrada Santa Maria è isolata dal contesto urbano. Alla parete sud è addossata la casa del custode, un tempo abitazione del Pievano.
