# SCHEDA

OGTD - Definizione tipologica	chiesa
OGTN - Denominazione	Chiesa di San Giovanni

<b>PVCP - Provincia</b>	VC
<b>PVCC - Comune</b>	Crescentino
<b>PVCL - Località</b>	Monte
<b>PVCI - Indirizzo</b>	strada Monte
<b>PVCA</b>	La chiesa prospetta sulla strada comunale denominata Monte. La facciata della chiesa a lato sud, si affaccia su una piazzola, mentre il retro è addossato alla casa del custode, un tempo destinata al cappellano.

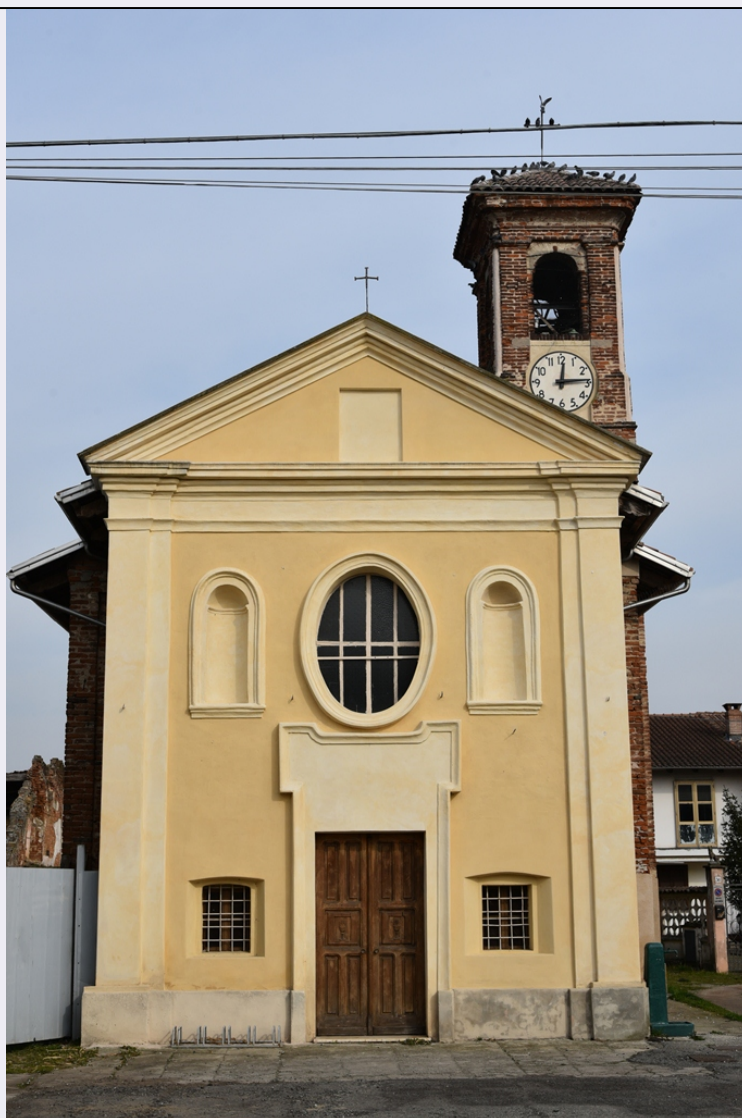
<b>STCR - Riferimento alla parte</b>	esterno
<b>STCC - Stato di conservazione</b>	buono
<b>STCO - Indicazioni specifiche</b>	La facciata e le pareti versano in buono stato di conservazioni anche se sono evidenti i segni dell'umidità di risalita.
<b>STC - STATO DI CONSERVAZIONE</b>	
<b>STCR - Riferimento alla parte</b>	interno
<b>STCC - Stato di conservazione</b>	cattivo
<b>STCO - Indicazioni specifiche</b>	Umidità ambientale elevata, sulle pareti sono evidenti i degni provocati dall'umidità di risalita capillare, sulle volte sono presenti macchie e muffe dovute alle passate infiltrazioni d'acqua provenienti dalle coperture. La pellicola pittorica in generale è ricoperta da sali in fuoriuscita, sfarinante e con aree di caduta del colore.
<b>RS - RESTAURI</b>	
<b>RST - RESTAURI</b>	
<b>RSTR - Riferimento alla parte</b>	intero bene
<b>RSTI - Data inizio</b>	1580/00/00
<b>RSTF - Data fine</b>	1580/00/00
