# SCHEDA

OGTD - Definizione tipologica	casa
OGTN - Denominazione	Casa d'abitazione

<b>PVCR - Regione</b>	Piemonte
<b>PVCP - Provincia</b>	VC
<b>PVCC - Comune</b>	Vercelli
<b>PVCI - Indirizzo</b>	via Sant'Antonio, 4

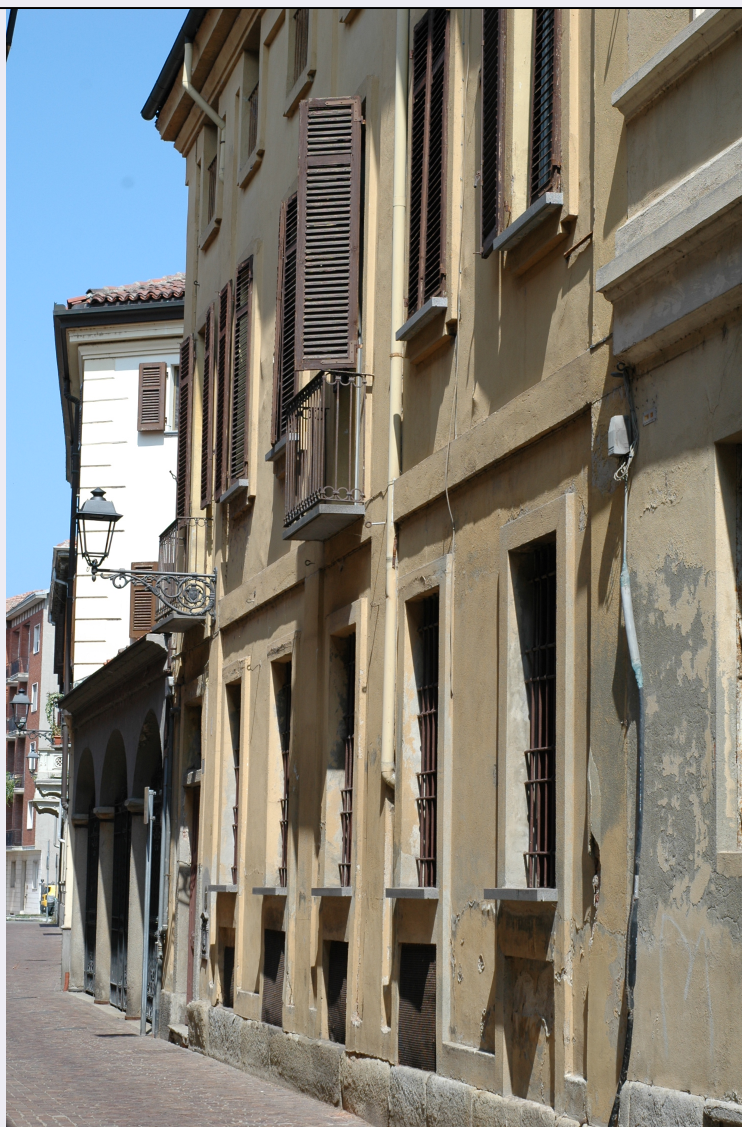
<b>FTAX - Genere</b>	documentazione allegata
<b>FTAP - Tipo</b>	fotografia digitale (file)
<b>FTAA - Autore</b>	Monaco, Cristina
<b>FTAD - Data</b>	2019/08/21
<b>FTAE - Ente proprietario</b>	Soprintendenza Archeologia belle arti e paesaggio per le province di Biella Novara Verbano-Cusio-Ossola e Vercelli
<b>FTAN - Codice identificativo</b>	0100028298_01
<b>FTAT - Note</b>	Veduta del fronte principale
