# SCHEDA

OGTD - Definizione tipologica	chiesa
OGTQ - Qualificazione	sussidiaria
OGTN - Denominazione	Chiesa di Santa Maria del Pilerio

PVCS - Stato	ITALIA
PVCR - Regione	Calabria
PVCP - Provincia	CS
PVCC - Comune	Corigliano-Rossano
PVCL - Località	Rossano
PVCI - Indirizzo	Via Penta
PVE - Diocesi	ROSSANO-CARIATI

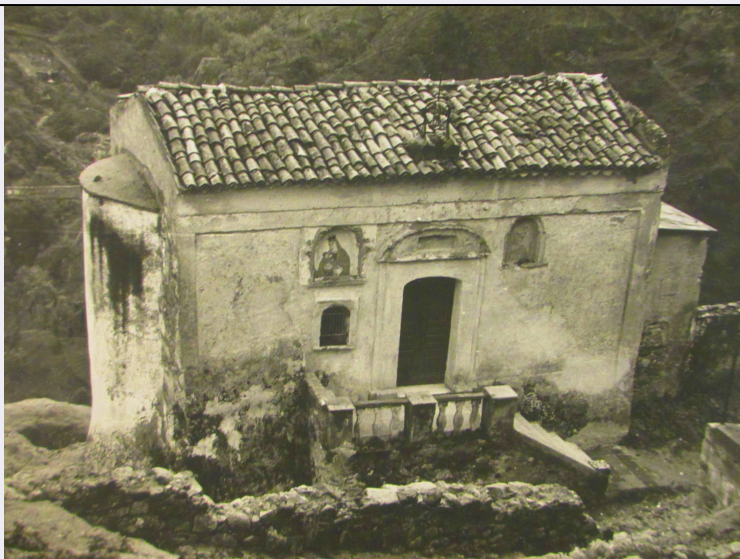
Piccolo edificio isolato di mt. 7.90 x 3.70, posto su un basamento a scarpa ed ubicato al di fuori del centro urbano, nei pressi dell'estremità meridionale della città. Presenta un abside semicilindrica, con volta a calotta, orientata verso levante e rozzamente aggettante dal muro di fondo. L'interno ad una navata è coperto da un controsoffitto piano in legno posto a circa 3.00 mt. dal piano di calpestio, ora illuminato da una finestra che si apre di fronte alla porta d'ingresso. A quest'ultima, posta sul lato Nord e sopraelevata rispetto al piano stradale, vi si accede tramite una breve scalinata posizionata sopra un terrazzino. Addossato alla parete di ponente vi è un piccolo ambiente di fattura posteriore, come il piccolo campanile esterno posto in asse con la porta d'ingresso.
