OGTD - Definizione tipologica chiesa

OGTN - Denominazione Chiesa della Confraternita di San Nicola

PVCS - Stato ITALIA
PVCR - Regione Piemonte
PVCP - Provincia BI
PVCC - Comune Biella

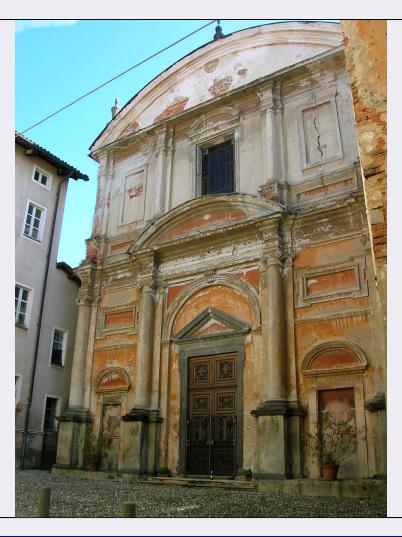
STC - STATO DI CONSERVAZI	IONE		
STCR - Riferimento alla			
parte	esterno		
STCC - Stato di conservazione	pessimo		
STCO - Indicazioni specifiche	sopralluogo 2019		
US - UTILIZZAZIONI			
USA - USO ATTUALE			
USAR - Riferimento alla parte	corpo principale		
USAD - Uso	in abbandono		
USO - USO STORICO			
USOR - Riferimento alla parte	corpo principale		
USOD - Uso	chiesa		
TU - CONDIZIONE GIURIDICA E	VINCOLI		
CDG - CONDIZIONE GIURIDICA			
CDGG - Indicazione generica	proprietà Ente religioso cattolico		
DO - FONTI E DOCUMENTI DI RI	IFERIMENTO		
FTA - DOCUMENTAZIONE FO	TOGRAFICA		
FTAX - Genere	documentazione allegata		
FTAP - Tipo	fotografia digitale (file)		
FTAA - Autore	Monaco, Cristina		
FTAD - Data	2019/08/25		
FTAE - Ente proprietario	Soprintendenza Archeologia belle arti e paesaggio per le province di Biella Novara Verbano-Cusio-Ossola e Vercelli		
FTAN - Codice identificativo	0100022611_01		
FTAT - Note	Facciata principale

# **AN - ANNOTAZIONI** SISTEMA URBANO. Edificio situato sulla costa del Vernato con la facciata arretrata rispetto al fronte della via. RAPPORTI AMBIENTALI. L'edificio spicca come l'unico elemento di edilizia monumentale nel cuore del vecchio rione del Vernato. DESCRIZIONE. Pianta a forma rettangolare con sei nicchie laterali, per altari minori e dipinti. Nel coro murature perimetrali intonacate **OSS - Osservazioni** all'interno e parzialmente all'esterno, in mattoni con angolari in sienite di balma, dieci semicolonne senza funzione portante che terminano con un capitello ionico sotto al cornicione. (segue descrizione su scheda cartacea allegata). OSSERVAZIONI. Si è constatato che a causa delle precarie condizioni delle coperture, l'acqua piovana ha seriamente compromesso le strutture murarie sottostanti e le decorazioni.
