SCHEDA

OGTD - Definizione tipologica	chiesa
OGTN - Denominazione	Chiesa della Confraternita di San Nicola

PVCS - Stato	ITALIA
PVCR - Regione	Piemonte
PVCP - Provincia	BI
PVCC - Comune	Biella

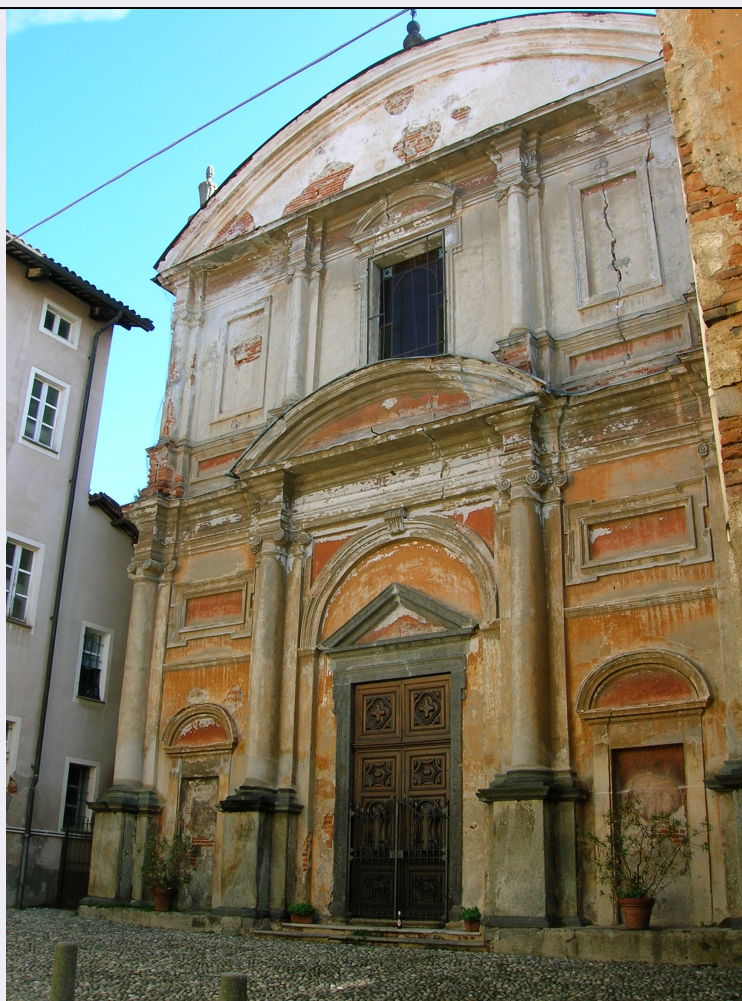
STCR - Riferimento alla parte	esterno
STCC - Stato di conservazione	pessimo
STCO - Indicazioni specifiche	sopralluogo 2019

FTAX - Genere	documentazione allegata
FTAP - Tipo	fotografia digitale (file)
FTAA - Autore	Monaco, Cristina
FTAD - Data	2019/08/25
FTAE - Ente proprietario	Soprintendenza Archeologia belle arti e paesaggio per le province di Biella Novara Verbano-Cusio-Ossola e Vercelli
FTAN - Codice identificativo	0100022611_01
FTAT - Note	Facciata principale

SISTEMA URBANO. Edificio situato sulla costa del Vernato con la facciata arretrata rispetto al fronte della via. **RAPPORTI AMBIENTALI.** L'edificio spicca come l'unico elemento di edilizia monumentale nel cuore del vecchio rione del Vernato. **DESCRIZIONE.** Pianta a forma rettangolare con sei nicchie laterali, per altari minori e dipinti. Nel coro murature perimetrali intonacate all'interno e parzialmente all'esterno, in mattoni con angolari in sienite di balma, dieci semicolonne senza funzione portante che terminano con un capitello ionico sotto al cornicione. (segue descrizione su scheda cartacea allegata). **OSSERVAZIONI.** Si è constatato che a causa delle precarie condizioni delle coperture, l'acqua piovana ha seriamente compromesso le strutture murarie sottostanti e le decorazioni.
