# SCHEDA

OGTD - Definizione tipologica chiesa

OGTN - Denominazione Chiesa di Santa Chiara

OGAD - Denominazione Chiesa nuova di Santa Chiara

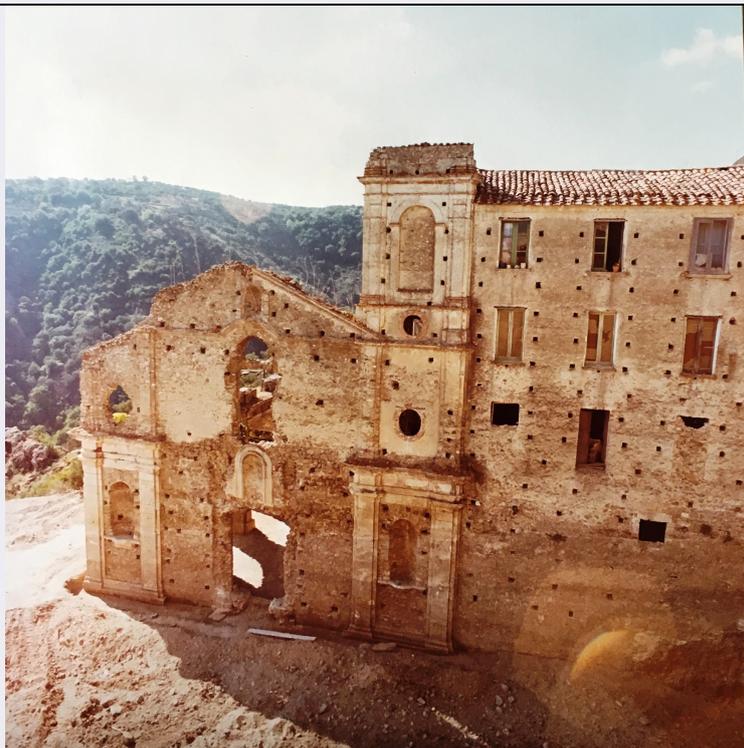
<b>REV - CRONOLOGIA, ESTREMO RECENTE</b>	
<b>REVS - Secolo</b>	XVIII
<b>REVF - Frazione di secolo</b>	ultimo quarto
<b>REVI - Data</b>	1783
<b>IS - IMPIANTO STRUTTURALE</b>	
<b>IST - Configurazione strutturale primaria</b>	La chiesa appare oggi in condizioni di ruderi, in cui solo degli interventi superficiali hanno permesso alla struttura di essere liberata dalla vegetazione spontanea che ormai la stava per sommergere completamente. La chiesa è annessa al convento di S. Chiara, col quale comunica, sul lato destro, dove si trova il matroneo, in diretta comunicazione col Convento. Probabilmente la Chiesa in questione dovette sostituire la vecchia Chiesa di S. Chiara, crollata col terremoto del 1783. Comunque appare azzardato avanzare l'ipotesi che la chiesa, chissà per quale motivo, non è stata mai completata, infatti, a parte le strutture mancanti, non vi è minima traccia di affreschi, intonaci o alcuna altra forma di decorazione interna. Resta la facciata.

**CO - CONSERVAZIONE****STC - STATO DI CONSERVAZIONE****STCR - Riferimento alla parte**

strutture sotterranee

**STCC - Stato di conservazione**

rudere

**STC - STATO DI CONSERVAZIONE****STCR - Riferimento alla parte**

strutture murarie

cattivo

pessimo

nessun intervento di qualche entità, solo una normale pulizia degli spazi interni e la sistemazione della piazzeta antistante la chiesa, su cui è stata ricavata una zona gioco, che provvista di una piccola gradinata tutt'intorno da origine ad una approssimata cavea.
