# SCHEDA

OGTD - Definizione tipologica	palazzo
OGTQ - Qualificazione	privato
OGTN - Denominazione	Palazzo Valenza

<b>PVCC - Comune</b>	Fuscaldo
<b>PVCI - Indirizzo</b>	via dott. Fanuele
<b>PVCV - Altre vie di comunicazione</b>	via Valenza
<b>PVCA</b>	Partendo dalla piazza centrale del paese (Piazza Indipendenza) e percorrendo una stradina angusta e buia (via dott. Fanuele) ci si imbatte nell'imponente palazzo Valenza che sacrifica alla sfavorevole posizione le sue due facciate più belle degne di ammirazione.

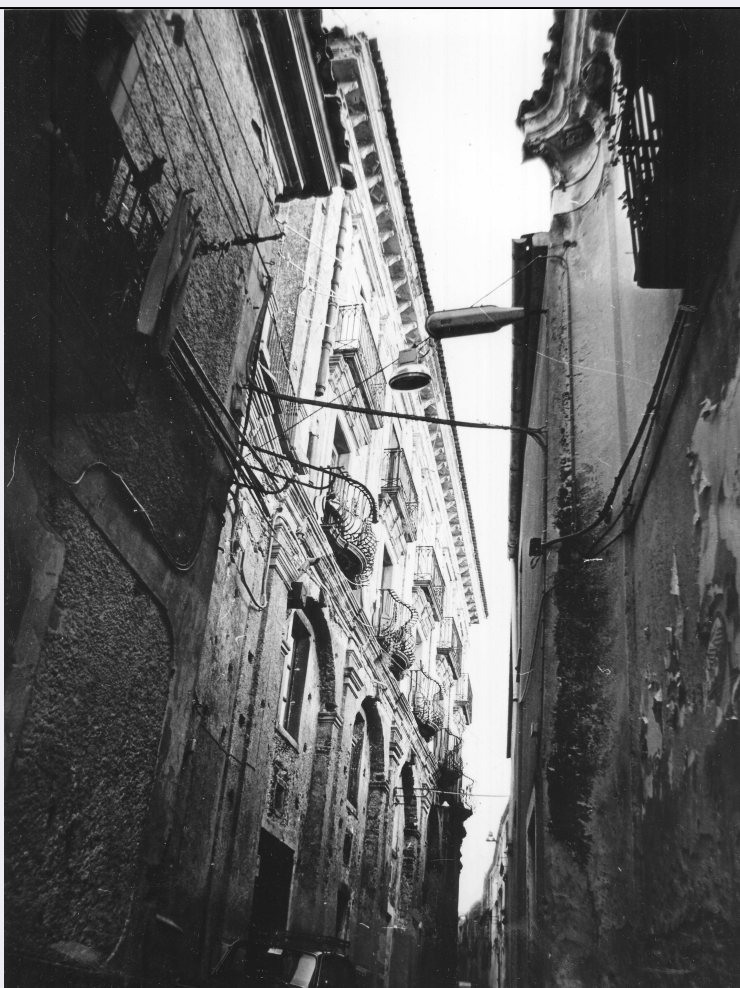
E' un bellissimo esempio di architettura catalana, forse il più significativo sulla costa tirrenica cosentina. La sua mole superba e imponente è testimonianza del prestigio di cui allora godeva la famiglia Valenza e di quanto florido fu il periodo spagnolo in Calabria. La facciata su via S. Brigida, oggi via dott. Fanuele presenta altissimi archi a tutto sesto che delinano la parte inferiore della struttura, costituita dal pian terreno e dai piani ammezzati. Un ordinamento di lesene rivestite di pietra da taglio e gli elegantissimi cornicioni di pietra viva disegnano gli altri due piani. Una caratteristica degna di considerazione è l'armonico connubio tra lo stile rinascimentale, riflesso nelle piatte lesene pulite e nei capitelli di linea classica, con manifestazioni di corrente manieristica quali i motivi decorativi del fregio e del cornicione.
