SCHEDA

OGTD - Definizione tipologica	porta
OGTN - Denominazione	PORTA S. ANDREA

PVCS - Stato	ITALIA
PVCR - Regione	Puglia
PVCP - Provincia	BT
PVCC - Comune	Andria

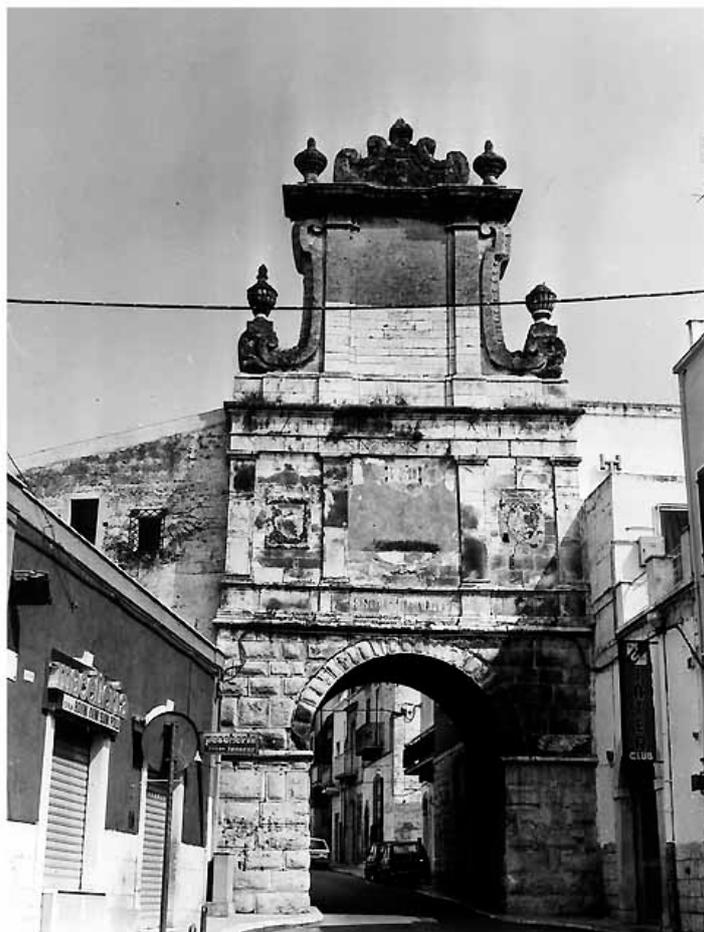
SVCU - Ubicazione	parte del bene
SVCC - Genere	in muratura
SVCQ - Qualificazione del genere	a conci bugnati (parte)
SVCM - Materiali	pietra calcarea
SVCM - Materiali	malta
SVCM - Materiali	intonaco (parte)
SVCM - Materiali	scialbatura
SVC - TECNICA COSTRUTTIVA	
SVCU - Ubicazione	parte del bene
SVCC - Genere	in muratura
SVCQ - Qualificazione del genere	a blocchi
SVCM - Materiali	tufo
SVCM - Materiali	intonaco
SO - STRUTTURE DI ORIZZONTAMENTO	
SOU - Ubicazione	alloggio guardie
SOF - TIPO	
SOFG - Genere	volta
SOFF - Forma	a botte
SOFQ - Qualificazione della forma	a pieno centro
CP - COPERTURE	
CPU - Ubicazione	intero bene
CPF - CONFIGURAZIONE ESTERNA	
CPFG - Genere	a terrazza
CPM - MANTO DI COPERTURA	
CPMR - Riferimento	intera copertura
CPMT - Tipo	manto
CPMQ - Qualificazione del tipo	basole
SC - SCALE	
SCL - SCALE	
SCLU - Ubicazione	nella pertinenza
SCLG - Genere	scala
SCLN - Quantità	1
SCLL - Collocazione	parallela alla facciata

PVMU - Ubicazione	androne
PVMG - Genere	in asfalto
DE - ELEMENTI DECORATIVI	
DEC - ELEMENTI DECORATIVI	
DECU - Ubicazione	prospetto principale, primo ordine
DECL - Collocazione	esterna
DECT - Tipo	basamento
DECQ - Qualificazione del tipo	a bugne rilevate
LI - ISCRIZIONI, LAPIDI, STEMMI	
LSI - ISCRIZIONI, LAPIDI, STEMMI	
LSIU - Ubicazione	secondo ordine, in alto, sotto cornicione
LSIG - Genere	iscrizione
LSIT - Tipo	incisione a caratteri capitali su lastre in pietra
LSII - Trascrizione testo	IMPERATOR FEDERICUS AD ANDRIANOS/ ANDRIA FIDELIS NOSTRI AFFIXA MEDULLIS/ m1230
LSI - ISCRIZIONI, LAPIDI, STEMMI	
LSIU - Ubicazione	secondo ordine, alla base
LSIG - Genere	iscrizione
LSIT - Tipo	incisione a caratteri maiuscoli
LSII - Trascrizione testo	RESTAURATA NEL 1891
CO - CONSERVAZIONE	
STC - STATO DI CONSERVAZIONE	
STCR - Riferimento alla parte	strutture murarie
STCC - Stato di conservazione	mediocre
US - UTILIZZAZIONI

FUR - Funzionario responsabile	Pasquale M.
RVM - TRASCRIZIONE PER INFORMATIZZAZIONE	
RVMD - Data	1998
RVMN - Nome	D'Alesio M.V.
AGG - AGGIORNAMENTO - REVISIONE	
AGGD - Data	2011
AGGN - Nome	Trotta, Roberto
AGGF - Funzionario responsabile	Vella, Anna
AGG - AGGIORNAMENTO - REVISIONE	
AGGD - Data	2020
AGGN - Nome	Rinaldi, Francesco
AGGF - Funzionario responsabile	Muntoni, Italo Maria
AGGF - Funzionario responsabile	Rociola, Giuseppe Francesco
AN - ANNOTAZIONI	
OSS - Osservazioni	La porta è un bellissimo esempio, forse unico in Terra di Bari, di porta urbana realizzata con intenti dichiaratori: sulla citazioni inserite nei vari ordini e i riferimenti si potrebbe scrivere un saggio. Oggi versa in cattivo stato di conservazione con molte commessure tra i conci prive di malta; tutto il paramento richiede un intervento di ripulitura ed eliminazione della vegetazione parassita.
