OGTN - Denominazione Chiesa di Santa Maria delle Grazie

OGAD - Denominazione La Graziella

PVCP - Provincia	RC
PVCC - Comune	Reggio di Calabria
PVCL - Località	Reggio Calabria
PVCI - Indirizzo	Via Sbarre Centrali
PVE - Diocesi	REGGIO CALABRIA-BOVA
CST - CENTRO STORICO	
CSTA	capoluogo municipale
CS - LOCALIZZAZIONE CATASTALE	
CTL - Tipo di localizzazione	localizzazione fisica
CTS - LOCALIZZAZIONE CATASTALE	
CTSC - Comune	Reggio Calabria
CTSF - Foglio/Data	107/ 2020
GP - GEOREFERENZIAZIONE TRAMITE PUNTO	
GPI - Identificativo Punto	2
GPL - Tipo di localizzazione	localizzazione fisica
GPD - DESCRIZIONE DEL PUNTO	
GPDP - PUNTO	
GPDPX - Coordinata X	15.6429957
GPDPY - Coordinata Y	38.0973442
GPM - Metodo di georeferenziazione	punto approssimato
GPT - Tecnica di georeferenziazione	rilievo da cartografia con sopralluogo
GPP - Proiezione e Sistema di riferimento	WGS84
GPB - BASE DI RIFERIMENTO	
GPBB - Descrizione sintetica	google maps
GPBT - Data	2020
GPBO - Note	https://www.google.com/maps
AU - DEFINIZIONE CULTURALE

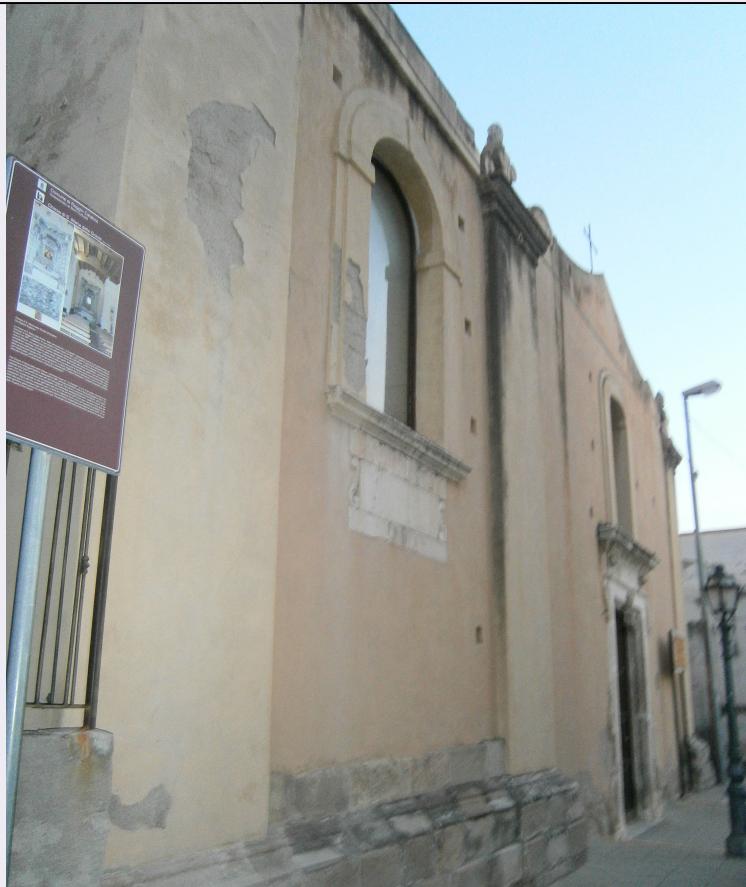
I lavori di costruzione della chiesa iniziano circa cinquant'anni prima dell'inaugurazione, precisamente nel 1641, grazie al contributo dei fedeli, per lo più proprietari agricoli della zona. L'edificio, di modeste dimensioni, misura 20 m di lunghezza per 7 m di larghezza per 6 m di altezza, e consta di tre corpi di fabbrica adiacenti: la chiesa, il campanile, la sagrestia Il prospetto della chiesa si connota per la sua semplicità, in accordo con lo stile architettonico dell'epoca: esempio di barocco calabrese, è caratterizzato per il ridotto uso di elementi decorativi e per l'attenzione rivolta all'elemento del portale. La facciata è scandita da un ordine di tre paraste giganti, sormontate da un lieve tratto di trabeazione e sostenute da un basamento in pietra. Due di queste sostengono dei fastigi secondo motivi decorativi barocchi, sormontati da acroterii. Il portale marmoreo Il portale marmoreo architravato è delineato lateralmente da una serie di motivi d'acanto, e sormontato da una trabeazione sulla quale si imposta la finestra sovrastante, con la particolare terminazione ad arco a sesto ribassato. Un'altra finestra è collocata sul prospetto dell'originario campanile, al di sotto della quale è inserita la lastra marmorea commemorativa dell'inaugurazione dell'edificio. La terminazione superiore di questo vano si presenta priva di completezza, al contrario di quella più compiuta del vano della chiesa, è caratterizzata invece dalla presenza delle tipiche volute di raccordo tra l'elemento curvilineo sommitale e la trabeazione delle paraste laterali. La chiesa si presenta a navata unica e a pianta rettangolare, orientata secondo la tradizione orientale-bizantina largamente diffusa a Reggio e anche nel resto del territorio calabro. Essa termina con un profondo coro nel quale si apre la porta d'accesso al vano quadrangolare della sagrestia. Attraverso un'apertura posta a sinistra dell'ingresso alla chiesa si accede invece al campanile.

L'interno si presenta scandito da paraste sormontate da una cornice che ne percorre tutto il perimetro. Sul lato sinistro della navata si succedono tre vani: il primo, partendo dall'ingresso, contiene la porta d'accesso all'adiacente vano del campanile; il secondo, realizzato nel 1822, ospitava un altare dedicato all'Addolorata; il terzo, prossimo al coro, ospita una cappella con altare in muratura, rivestito di stucchi con motivi d'acanto. Un'iscrizione nella trabeazione riporta l'indicazione: «Eretto da don Nicola Putortì l'anno 1816» L'altare, collocato nella parete di fondo del coro, è un importante esempio di arredo barocco. Realizzato in stucco, è caratterizzato dalla presenza di due colonne isolate di ordine salomonico (tortile), scanalate, ricche di motivi decorativi fitomorfi e che sorreggono un'alta trabeazione. La cona dell'altare è vivacemente decorata con motivi acantiformi, rosette e putti alati. Del patrimonio decorativo e degli originali arredi rimane poco o nulla, infatti i due eventi sismici (1783 e 1908), gli eventi bellici, le alluvioni e l'incuria cui è stata sottoposta per lungo tempo, hanno gravemente danneggiato l'edificio della chiesa. Solo di recente (nel 2000) sono stati portati a termine i restauri, che hanno ripristinato solo in parte l'originario aspetto dell'edificio. La copertura lignea a falde è stata interamente rifatta, così come gli intonaci, esterni ed interni; inoltre in due punti della navata è possibile vedere una porzione dell'originario tessuto murario, realizzato con materiali locali. La differente tessitura muraria dei due saggi lasciati a vista fa pensare che probabilmente nel corso dei secoli l'edificio subì dei rimaneggiamenti, e forse neppure le cappelle ricavate nella parete sinistra della navata risalgono all'impianto originario. Il pulpito in legno, in origine addossato alla parete destra della navata, è andato perduto.
