# SCHEDA

<b>OGT - OGGETTO</b>	
OGTD - Definizione tipologica	palazzo
OGTQ - Qualificazione	privato
OGTN - Denominazione	Palazzo Tramontana

PVCS - Stato	ITALIA
PVCR - Regione	Calabria
PVCP - Provincia	RC
PVCC - Comune	Polistena
PVCI - Indirizzo	Via Gorizia
PVCA	Via Trieste

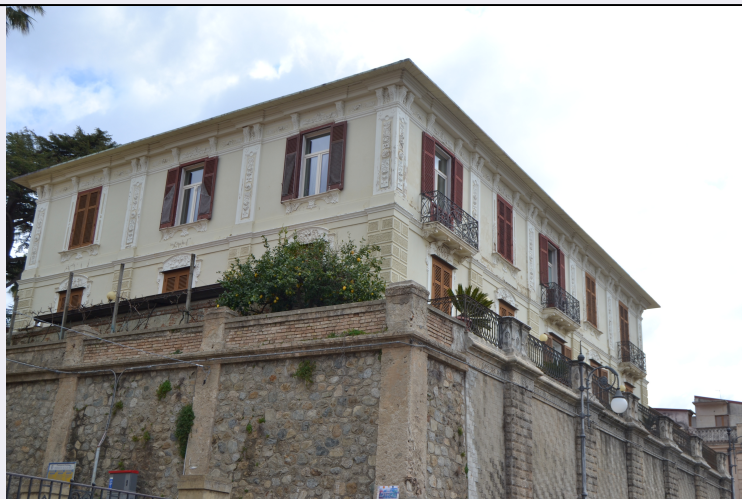
<b>SIIR - Riferimento</b>	intero bene
<b>SIIO - Tipo di suddivisione orizzontale</b>	livelli continui
<b>SIIN - Numero di piani</b>	+2
<b>IS - IMPIANTO STRUTTURALE</b>	
<b>IST - Configurazione strutturale primaria</b>	L'edificio è costruito con il sistema antisismico utilizzato dopo il terremoto del 1908, consistente in un'ossatura di legno e un rivestimento esterno in muratura ancorato agli elementi in legno.
<b>PN - PIANTA</b>	
<b>PNR - Riferimento alla parte</b>	intero bene
<b>PNT - PIANTA</b>	
<b>PNTF - Forma</b>	Con corte centrale
<b>PNTE - Dati icnografici significativi</b>	Corte interna chiusa
<b>PNTE - Dati icnografici significativi</b>	Terrazzo a piano terra
<b>SV - STRUTTURE VERTICALI</b>	
<b>SVC - TECNICA COSTRUTTIVA</b>	
<b>SVCU - Ubicazione</b>	intero bene
<b>SVCT - Tipo di struttura</b>	parete
<b>SVCC - Genere</b>	a gabbia
<b>SVCM - Materiali</b>	laterizio
<b>SVCM - Materiali</b>	legno di castagno

<b>DECU - Ubicazione</b>	tutti i prospetti
<b>DECL - Collocazione</b>	esterna
<b>DECT - Tipo</b>	cornicione
<b>DECQ - Qualificazione del tipo</b>	a motivi floreali
<b>DECM - Materiali</b>	stucco
<b>DECM - Materiali</b>	legno

<b>DECU - Ubicazione</b>	tutti i prospetti
<b>DECL - Collocazione</b>	esterna
<b>DECT - Tipo</b>	fascia marcapiano
<b>DECQ - Qualificazione del tipo</b>	a motivi geometrici
<b>DECM - Materiali</b>	intonaco

<b>DECU - Ubicazione</b>	tutti i prospetti
<b>DECL - Collocazione</b>	esterna
<b>DECT - Tipo</b>	lesena
<b>DECQ - Qualificazione del tipo</b>	a motivi floreali
<b>DECQ - Qualificazione del tipo</b>	a motivi geometrici

<b>DECM - Materiali</b>	muratura intonacata
<b>CO - CONSERVAZIONE</b>	
<b>STC - STATO DI CONSERVAZIONE</b>	
<b>STCR - Riferimento alla parte</b>	intero bene
<b>STCC - Stato di conservazione</b>	buono
<b>STCO - Indicazioni specifiche</b>	Andrebbero eseguiti lavori di ritinteggiatura esterna.
<b>RS - RESTAURI</b>	
<b>RST - RESTAURI</b>	
<b>RSTR - Riferimento alla parte</b>	intero bene
<b>RSTI - Data inizio</b>	2000 c.a.
<b>RSTT - Tipo di intervento</b>	Sono stati eseguiti interventi che hanno comportato il recupero dei solai, la costruzione della scala interna, il ripristino degli intonaci, l'inserimento di ragni nel solaio controterra e la sostituzione delle pavimentazioni del primo piano.
<b>US - UTILIZZAZIONI</b>	
<b>USA - USO ATTUALE</b>	
<b>USAR - Riferimento alla parte</b>	intero bene
<b>USAD - Uso</b>	abitazione
<b>USO - USO STORICO</b>	
<b>USOR - Riferimento alla parte</b>	intero bene
<b>USOC - Riferimento cronologico</b>	destinazione originaria (XX-XXI)
