# SCHEDA

<b>OGTD - Definizione tipologica</b>	palazzo
<b>OGTQ - Qualificazione</b>	nobiliare
<b>OGTN - Denominazione</b>	Palazzo Florimo

<b>PVCS - Stato</b>	ITALIA
<b>PVCR - Regione</b>	Calabria
<b>PVCP - Provincia</b>	RC
<b>PVCC - Comune</b>	Mammola
<b>PVCI - Indirizzo</b>	via Dante Alighieri nn. 164-166

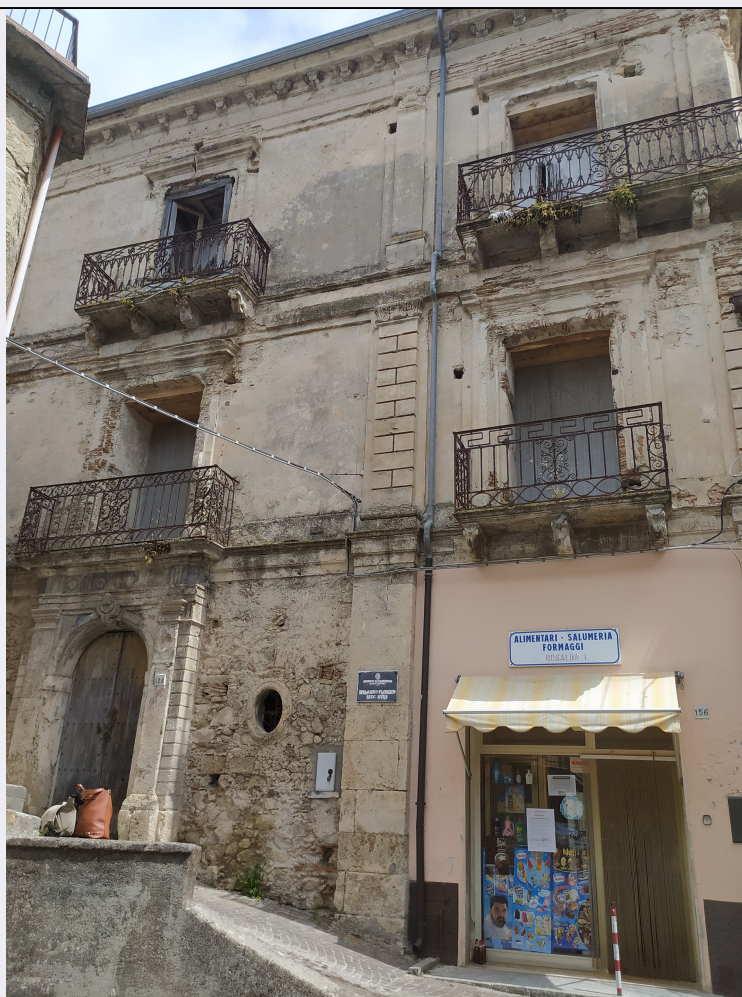
<b>REN R - Riferimento</b>	intero bene
<b>RENN - Notizia</b>	Edificato nella prima metà del XIX secolo, il palazzo apparteneva ad una delle famiglie più in vista del paese. L'immobile, posto al centro del borgo, evidenzia la volontà di sottolineare all'interno della comunità, il peso economico e sociale della famiglia.
<b>RENF - Fonte</b>	DOC_1800167461
