OGTD - Definizione tipologica	palazzo
OGTQ - Qualificazione	nobiliare
OGTN - Denominazione	Palazzo Franco

OGAG - Genere denominazione	originaria
OGAD - Denominazione	Palazzo Cappelleri

PVCS - Stato	ITALIA
PVCR - Regione	Calabria
PVCP - Provincia	RC
PVCC - Comune	Roccella Ionica
PVCI - Indirizzo	Via Roma, 67,69,71,73,75

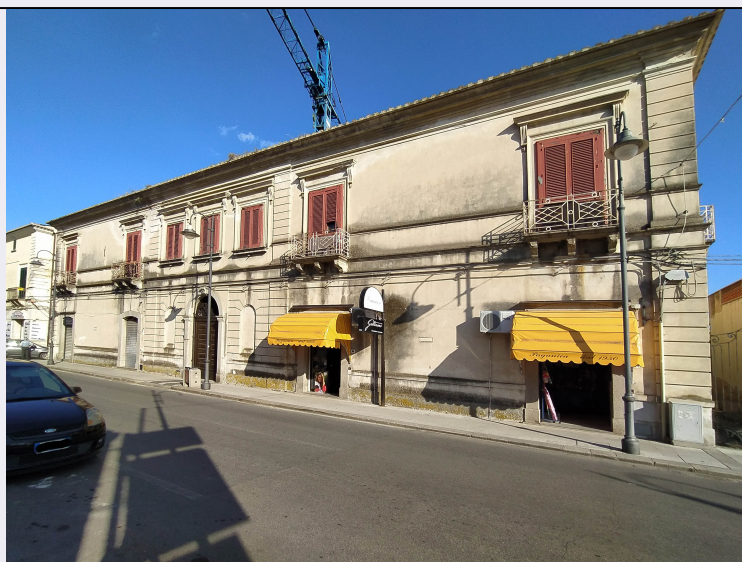
<b>DECU - Ubicazione</b>	prospetto principale
<b>DECL - Collocazione</b>	esterna
<b>DECT - Tipo</b>	cantonali
<b>DECQ - Qualificazione del tipo</b>	a bugnato
<b>DECM - Materiali</b>	muratura intonacata
<b>DEC - ELEMENTI DECORATIVI</b>	
<b>DECU - Ubicazione</b>	prospetto principale, fascia mediana
<b>DECL - Collocazione</b>	esterna
<b>DECQ - Qualificazione del tipo</b>	a bugnato
<b>DECM - Materiali</b>	muratura intonacata
<b>DEC - ELEMENTI DECORATIVI</b>	
<b>DECU - Ubicazione</b>	bucature
<b>DECL - Collocazione</b>	esterna
<b>DECT - Tipo</b>	cornice
<b>DECQ - Qualificazione del tipo</b>	liscia, sorretta da volute
<b>DECM - Materiali</b>	muratura intonacata
<b>CO - CONSERVAZIONE</b>	
<b>STC - STATO DI CONSERVAZIONE</b>	
<b>STCR - Riferimento alla parte</b>	p.1
<b>STCC - Stato di conservazione</b>	danno grave
<b>STCO - Indicazioni specifiche</b>	il quadro fessurativo sottolinea gravi problemi statici. Sembra sia presente un cedimento della fondazione con ribaltamento della facciata a Sud, come suggerito dalle lesioni e dall'inflessione del pavimento.
