SCHEDA

OGT - OGGETTO	
OGTD - Definizione tipologica	cimitero
OGTQ - Qualificazione	pubblico
OGTN - Denominazione	Cimitero comunale di Patrignone

PVCS - Stato	ITALIA
PVCR - Regione	Marche
PVCP - Provincia	AP
PVCC - Comune	Montalto delle Marche
PVCL - Località	Patrignone
PVCI - Indirizzo	Contrada SS. Annunziata

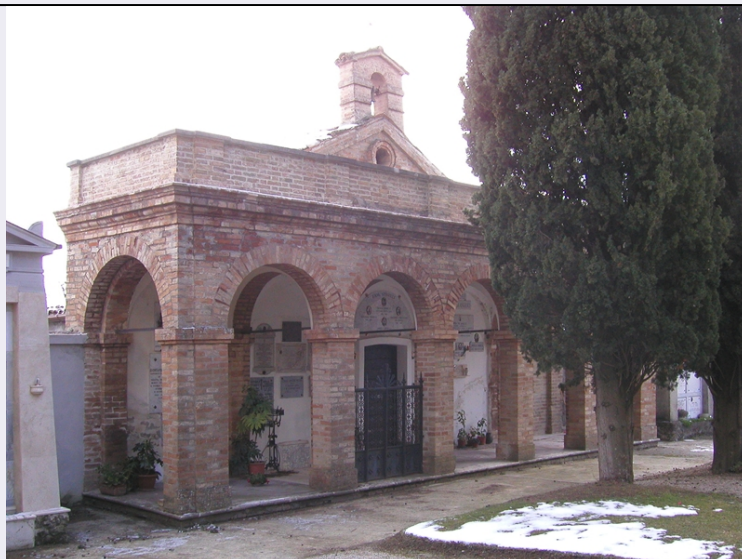
provocano i seguenti danni: lesione diffusa passante che si estende verticalmente nella zona sottostante alla finestra, fino a terra sulla parete esterna della parte centrale della Chiesa; lesioni che partono dall'architrave della finestra e si estendono su parte del maschio murario, nella zona del timpano; lateralmente, nelle pareti delle sacrestie, lesioni passanti in corrispondenza degli architravi sia delle finestre e della porta secondaria della sacrestia, sia dei parapetti delle medesime finestre; lesioni diffuse nella parte posteriore della Chiesa, in corrispondenza del portico, che si estendono lungo il muro di cinta; lesioni passanti in corrispondenza della parete Ovest nell'anti-bagno; danneggiamenti della guaina impermeabilizzante posta sul terrazzo che provoca varie infiltrazioni di umidità all'interno delle cappelline.

La parte originaria È costituita dalla Chiesa centrale che presenta un portico, ripartito in campate con arcate a tutto sesto e volte a vela, sotto al quale trovano allocazione delle cappelline.

Sono stati effettuati i seguenti lavori: riparazione di tutta la muratura danneggiata; inserimento di due catene poste sottotraccia nella parete Est; riparazione danni nei locali bagni, anti bagni e chiesa e risanamento dei vani stessi; sostituzione architravi in legno con architravi in c. a. prefabbricati; rifacimento cornicione; riparazione di volte; rimozione della guaina impermeabilizzante e posa in opera di nuova membrana con lamina di rame.
