SCHEDA

OGT - OGGETTO	
OGTD - Definizione tipologica	palazzina
OGTQ - Qualificazione	plurifamiliare

PVCS - Stato	ITALIA
PVCR - Regione	Friuli-Venezia Giulia
PVCP - Provincia	GO
PVCC - Comune	Romans d'Isonzo
PVCL - Località	Borgo della Villa
PVCI - Indirizzo	Vicolo della Sedima, 34
PVCA	Via Giuseppe Ferdinando del Torre

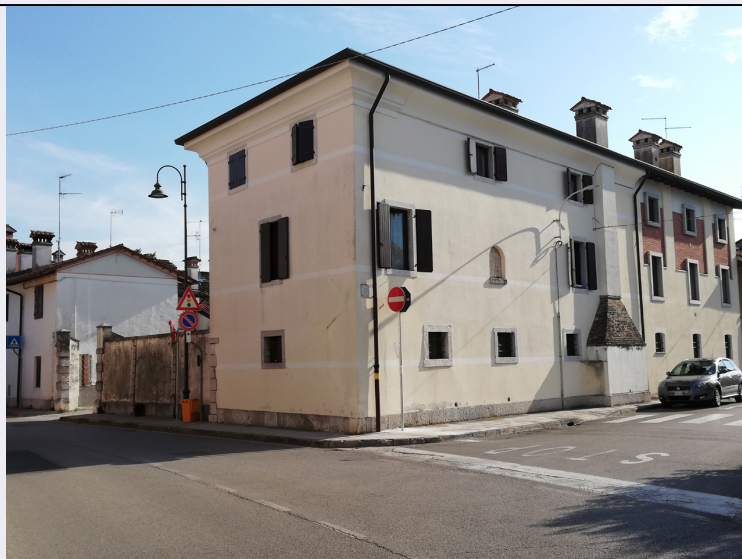
lungo la facciata sul cortile e su via del Torre. Facciata principale verso il cortile simmetrica, mantiene le caratteristiche precedenti alla ristrutturazione con asse sulla porta di accesso, con finestre rettangolari al primo piano e piccole finestre sempre rettangolari nel sottotetto, al piano terra, piccole finestre rettangolari con griglia metallica allineate con quelle ai piani superiore. Aggiunta di un modulo verticale e innalzamento del tetto dell'annesso rustico. Sulla facciata laterale una finestra per piano, due nel sottotetto. Tutte le aperture hanno modanature lapidee, quelle che fungono da architravi, nel sottotetto, appartengono alla fascia che chiude inferiormente la guscia intonacata. In via della Sedima è attualmente visibile il volume leggermente aggettante dell'antico "foledor".

Edificio ristrutturato. Rispetto alla situazione descritta nella scheda del 1992, dove l'edificio risultava in pessime condizioni e abbandonato,

STCO - Indicazioni specifiche	allo stato presente risulta risanato e ristrutturato mantenendo la struttura esterna, (modifiche alle aperture con fronte su strada) mentre è stata modificata la parte che era adibita a stalla, annesso rustico adiacente e contigua al corpo di fabbrica principale.
--------------------------------------	---
