# SCHEDA

OGTD - Definizione tipologica	palazzo
OGTQ - Qualificazione	nobiliare
OGTN - Denominazione	Palazzo S. Michele

PVCS - Stato	ITALIA
PVCR - Regione	Lombardia
PVCP - Provincia	SO
PVCC - Comune	Tirano
PVCI - Indirizzo	Piazza della Basilica, 15

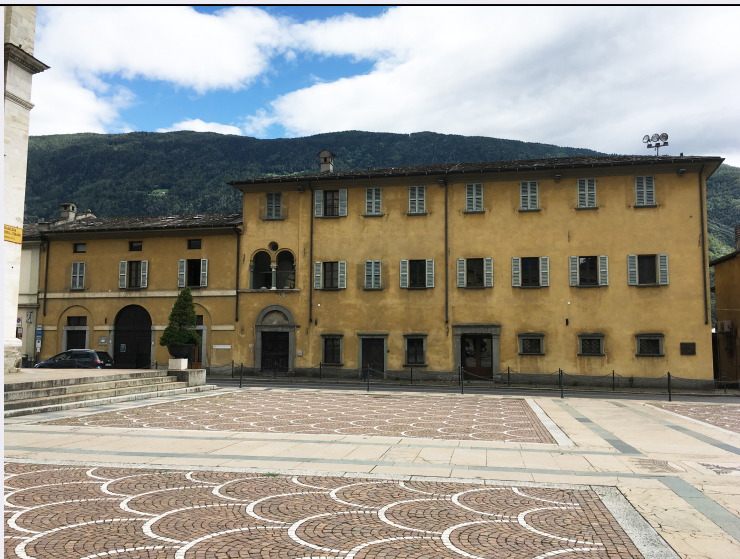
L'edificio è in muratura continua con volte al p.t. e al 1p, solai al piano successivo; l'edificio presenta sulla piazza una facciata molto lineare con cornici in pietra alle finestre del p.t. ed una interessante bifora al 1p. Verso Sud si sviluppa il corpo originario dell'edificio, con porticato al p.t. e loggiato al 1p chiuso da vetrate nel corso degli anni.
