SCHEDA

OGTD - Definizione tipologica	casa
OGTN - Denominazione	casa rurale

PVCS - Stato	ITALIA
PVCR - Regione	Friuli-Venezia Giulia
PVCP - Provincia	GO
PVCC - Comune	Dolegna del Collio
PVCL - Località	Ruttars
PVCI - Indirizzo	strada per Ruttars, 25
PVCV - Altre vie di comunicazione	Imboccata la strada SP14, il complesso di recente costruzione si colloca lungo la via. L'edificio catalogato, infatti, si collocava all'interno del perimetro delle attuali Cantine Jermann.

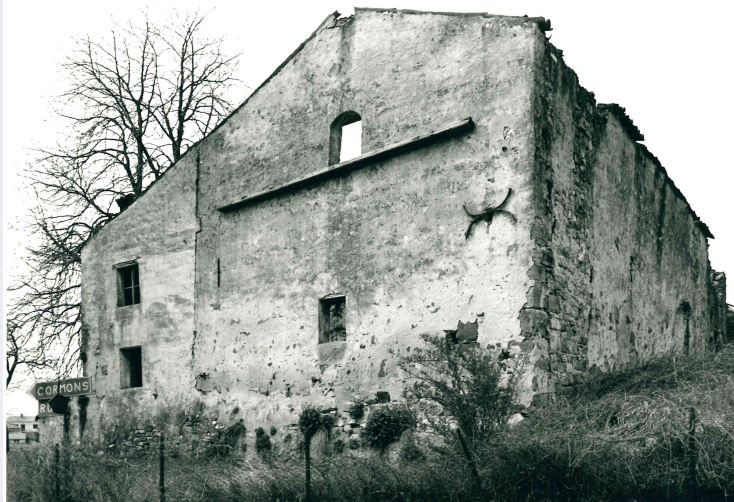
STC - STATO DI CONSERVAZIONE	
STCR - Riferimento alla parte	annesso
STCC - Stato di conservazione	danno grave
STCO - Indicazioni specifiche	L'edificio a Sud presentava in generale danni strutturali gravi con crollo della copertura, fessurazioni e parziale espulsione di materiale nelle murature, forte degrado degli intonaci (deduzioni basate sulle fotografie allegate alla scheda cartacea). Oggi non più esistente.
US - UTILIZZAZIONI
