SCHEDA

| OGTD - Definizione tipologica | casa |

| PVCC - Comune | Usseglio |
| PVCI - Indirizzo | piazza Luigi Cibrario, s.n.c. |

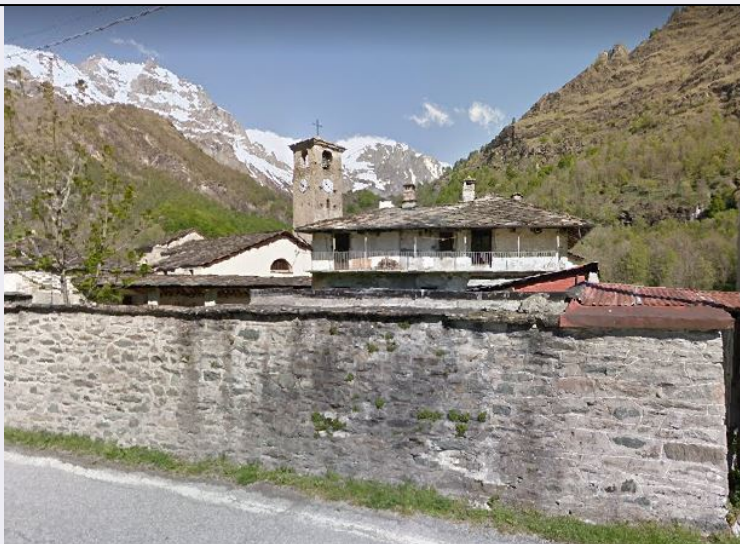
Ingresso principale da nord, assiale in facciata, sopraelevato rispetto a piano di calpestio del cortile. Una scal unica rampa, porta al secondo piano; lungo la facciata un ballatoio ligneo che dà accesso ai servizi igienici del primo piano. Prospetto ovest: facciata completamente intonacata con zoccolo, aperture di taglio rettangolare con inferriate; serramenti lignei. Tracce di scritture ideologiche e lapide commemorativa. Prospetto nord: facciata intonacata del corpo principale; muratura in pietra squadrata a vista dell'aggiunta novecentesca. Prospetto est: facciata intonacata, apertura di taglio rettangolare con inferriate e con persiane lignee sul frone sud.

| STCC - Stato di conservazione | buono |
