# SCHEDA

OGTD - Definizione tipologica	monte granatico
OGTN - Denominazione	Ex Monte Granatico

OGAG - Genere denominazione	attuale di uso corrente
OGAD - Denominazione	Museo Civico Archeologico "Villa Leni"

PVCS - Stato	ITALIA
PVCR - Regione	Sardegna
PVCP - Provincia	SU
PVCC - Comune	Villacidro
PVCI - Indirizzo	piazza XX Settembre, s.n.c.

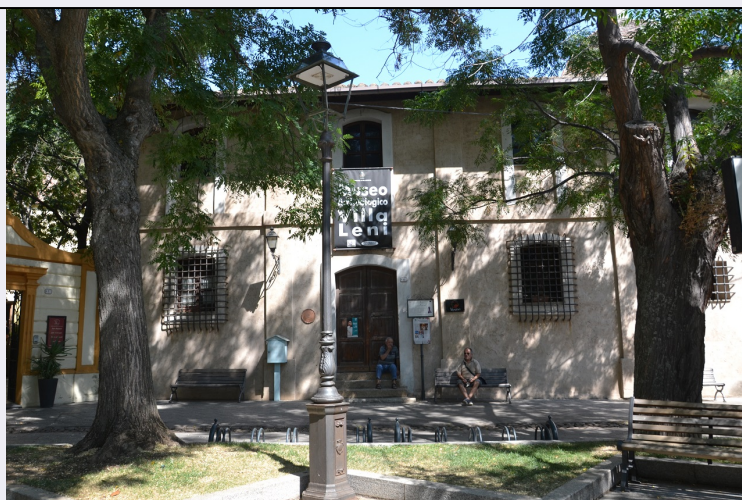
Dell'edificio, originariamente costituito da p.t. e p.1°, rimangono parti murarie che delimitano un'area di forma grossolanamente quadrangolare, divisa in due campate pseudo-simmetriche a mezzo di un setto di spina mezzana, archivoltato, di mq. 156 circa. I lati lunghi, esposti a Nord e Sud, sono dotati di modeste aperture. Sulla via Tu. veri si aprono tre finestre prive di infisso ma protette da grate in ferro battuto, due porte e due finestre sul lato opposto, le prime con infissi fatiscenti e le seconde prive di questi, ma protette da grate in ferro battuto. Rimangono tracce del solaio in legno e segni leggibili dell'imposta del setto di spina mezzana archivoltato del piano 1°. Non rimangono tracce di scale, probabilmente in legno. Il pavimento del piano terra è costituito da grosse lastre in pietra squadrata. L'apparecchiatura muraria residua è costituita da pietrame informe con inserti laterizi nei piedritti e degli archi legati con malta bastarda.
