SCHEDA

OGT - OGGETTO	
OGTD - Definizione tipologica	monte granatico
OGTN - Denominazione	Ex Monte Granatico

PVCS - Stato	ITALIA
PVCR - Regione	Sardegna
PVCP - Provincia	SU
PVCC - Comune	Serdiana
PVCI - Indirizzo	Via San Salvatore, 9

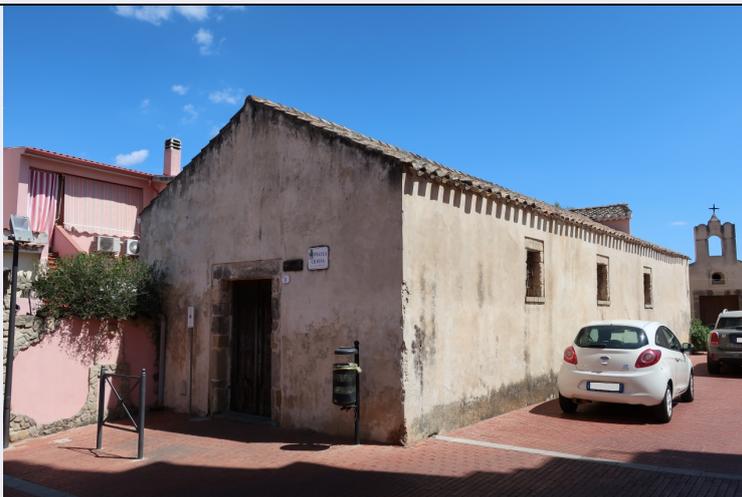
Piccolo edificio a pianta rettangolare con prospetto a capanna e copertura a due spioventi. Le finestre, in numero di tre sulla via S. Salvatore, di cui una obliterata, e due affaccianti sul cortile attiguo di proprietà Mura, sono riquadrate in pietra squadrata e provviste di grate in ferro. La porta d'ingresso risulta obliterata in epoca recente con blocchetti di cemento.
