SCHEDA

OGTD - Definizione tipologica	chiesa
OGTN - Denominazione	Chiesa S. Nicola di Quirra

PVCS - Stato	ITALIA
PVCR - Regione	Sardegna
PVCP - Provincia	SU
PVCC - Comune	Villaputzu
PVCL - Località	Quirra

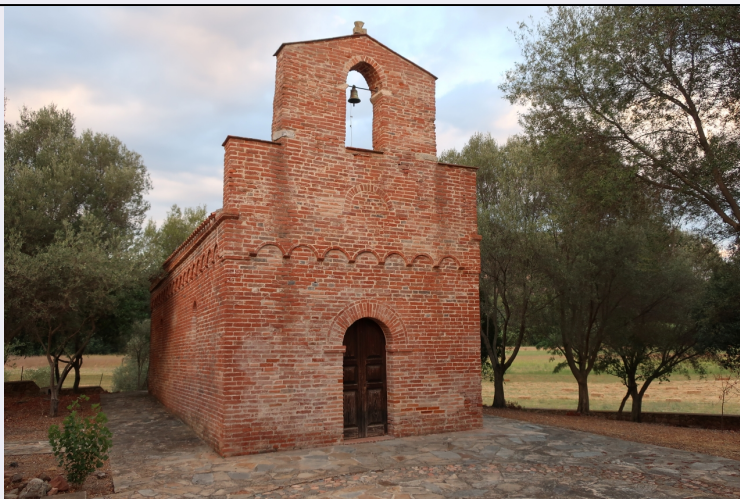
L'edificio, articolato su pianta a navata unica con abside semicircolare orientata canonicamente, ha modeste dimensioni (aula di m. 11 di lunghezza per m. 4 di larghezza) e presenta paramento murario interamente realizzato in laterizi. Il prospetto principale è sormontato da un campanile a luce passante di sesto acuto, con sommità a spioventi e presenta, rialzato da un gradino, l'unico portale d'accesso, con arco di scarico impostato su mensole piatte e teoria di archetti pensili di ampia falcata su peducci a sguscio con decorazioni lineari graffite, correnti ad un'altezza di m. 3,25 dal piano di campagna; due brevi accenni di cornici aggettanti e lavorate ad intaglio si notano sugli spigoli della facciata, proseguite poi sui fianchi N/S dell'edificio; sui medesimi lati e sul coronamento dell'abside corrono identiche teorie di archetti, impostate però ad una quota maggiore rispetto al prospetto e cioè sotto il coronamento; nel prospetto posteriore sono viceversa disposte a salienti irregolari. Quattro monofore a doppio strombo, disposte in asse sui lati maggiori, ed una quinta nell'abside, più corta, illuminano l'interno, attualmente del tutto spoglio ed anch'esso con paramento murario in mattoncini a vista. Mentre la facciata presenta una sopraelevazione rispetto ai muri d'ambito, con terminali piani, la copertura dell'aula è a capanna, con tetto sorretto da capriate lignee. L'abside presenta un curioso catino 'a calotta', alla cui base corrono i consueti archetti pensili.
