SCHEDA

OGT - OGGETTO	
OGTD - Definizione tipologica	chiesa
OGTQ - Qualificazione	campestre
OGTN - Denominazione	Chiesa della Madonna delle Grazie

PVCS - Stato	ITALIA
PVCR - Regione	Sardegna
PVCP - Provincia	SU
PVCC - Comune	Villaperuccio
PVCL - Località	Is Grazias

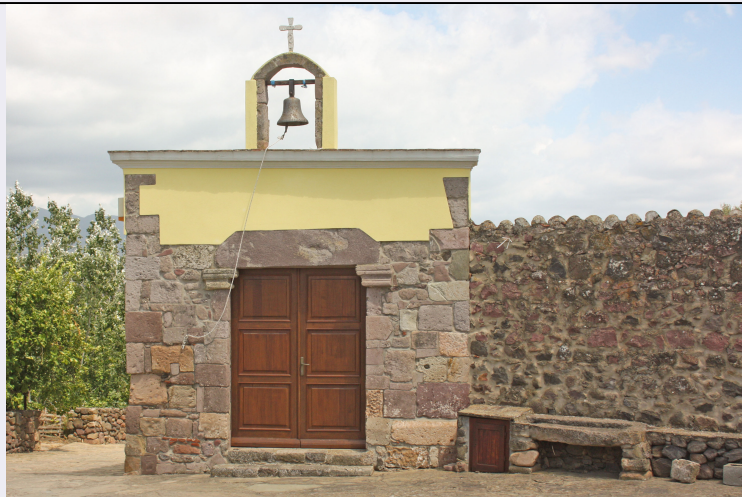
La chiesa prospetta sulla corte del "forriadroxiu" Is Grazias. È ad aula rettangolare e di modeste dimensioni. Il tetto, a due falde è di tegole che poggiano su canne e su capriate lignee. La muratura è a grossi conci squadri di trachite e arenaria, con ampie riprese in muratura di pietrame. La facciata, intonacata a calce, ha frontone rettangolare non parallelo a terreno, coronato da una semplicissima cornice, e leggermente sporgente rispetto alla parte inferiore della facciata; su di esso vi è un piccolo campanile a vela ad arco. Gli stipiti della porta sono sormontati da un piccolo cappello. Sul fianco sinistro si nota una porta murata. L'interno è intonacato a calce. Il presbiterio è segnato da un arcone. L'altare è in muratura a gradoni aggettanti. Il pavimento è sotto la quota di campagna, in laterizio, con forti avvallamenti, e vi si accede attraverso pochi scalini. Sul lato sinistro un piccolo pulpito ligneo non decorato.

STCR - Riferimento alla parte	strutture murarie
STCC - Stato di conservazione	cattivo

STCR - Riferimento alla parte	coperture
STCC - Stato di conservazione	cattivo

STCR - Riferimento alla parte	soffitti
STCC - Stato di conservazione	cattivo

STCR - Riferimento alla parte	pavimenti
STCC - Stato di conservazione	pessimo
STC - STATO DI CONSERVAZIONE	
STCR - Riferimento alla parte	decorazioni
STCC - Stato di conservazione	cattivo
STC - STATO DI CONSERVAZIONE	
STCR - Riferimento alla parte	paramenti
STCC - Stato di conservazione	cattivo
STC - STATO DI CONSERVAZIONE	
STCR - Riferimento alla parte	intonaci interni
STCC - Stato di conservazione	cattivo
STC - STATO DI CONSERVAZIONE	
STCR - Riferimento alla parte	infissi
STCC - Stato di conservazione	rudere
RS - RESTAURI	
RST - RESTAURI	
RSTR - Riferimento alla parte	strutture verticali
RSTT - Tipo di intervento	Ampi rimaneggiamenti della muratura in varie epoche.
US - UTILIZZAZIONI	
USA - USO ATTUALE	
USAR - Riferimento alla parte	intero bene
USAD - Uso	chiesa
USO - USO STORICO	
USOR - Riferimento alla parte	intero bene
USOD - Uso	chiesa
TU - CONDIZIONE GIURIDICA E VINCOLI	
CDG - CONDIZIONE GIURIDICA	
CDGG - Indicazione generica	proprietà privata
