# SCHEDA

OGTD - Definizione tipologica	convento
OGTQ - Qualificazione	domenicano
OGTN - Denominazione	Ex Convento Domenicano

PVCS - Stato	ITALIA
PVCR - Regione	Sardegna
PVCP - Provincia	SU
PVCC - Comune	Ussaramanna
PVCI - Indirizzo	via Vittorio Emanuele, 10

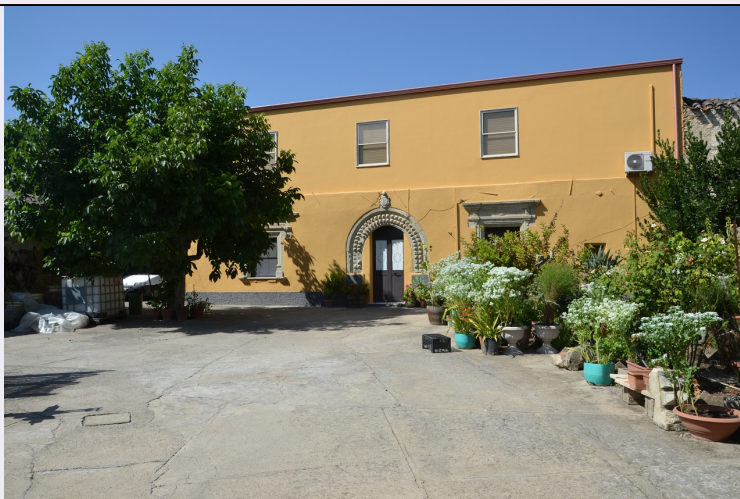
<b>REL - CRONOLOGIA, ESTREMO REMOTO</b>	
<b>RELS - Secolo</b>	XVII
<b>REV - CRONOLOGIA, ESTREMO RECENTE</b>	
<b>REVS - Secolo</b>	XX
<b>IS - IMPIANTO STRUTTURALE</b>	
<b>IST - Configurazione strutturale primaria</b>	L'aspetto di questa costruzione la rende del tutto assimilabile ad una tipica macrocellula con corpo di fabbrica molto allungato che divide in due corti funzionalmente differenti l'ampio lotto su cui insiste. Anche le vicende patrimoniali hanno agito sul complesso in maniera del tutto simile alle dimore bicellulari portando ad un frazionamento della schiera che, ad un'analisi non attentissima del manufatto, può identificarlo tipologicamente in senso del tutto errato. Si tratta infatti non di una tipica abitazione con corti e rustici ma del riadattamento, compiuto con il linguaggio proprio delle tipologie locali, di un vecchio convento domenicano. Il riattamento operato nel "lotto" in questione è veramente sconcertante. L'originaria copertura in incannucciato e coppi poggiati su architravi in legno è stata sostituita da onduline in eternit poggiati su una soletta. La quota originaria della gronda è stata sopraelevata. Internamente la distribuzione e l'aspetto delle stanze è del tutto simile a quello delle case di una qualsiasi periferia urbana. Nel retro, al posto delle cucine c'è un locale aggiunto al corpo

principale e chiuso da infissi in vetro e alluminio. Sul prospetto principale permangono le decorazioni delle cornici e degli architravi che spiccano in maniera incredibile sul circostante intonaco plastico. Per il resto nella corte antistante permangono i rustici attribuibili all'inizio del XIX secolo. Nella corte secondaria, più ampia della precedente non v'è più nessuna traccia di costruzioni accessorie, chiamate "cassette" dall'attuale proprietario (responsabile del "restauro") e da lui stesso fatte distruggere.
